Soluzioni per la valutazione statica e sismica del patrimonio storico

Le Procuratie Vecchie di Venezia

Hilti Seismic Academy | Bologna | 10 ottobre 2019

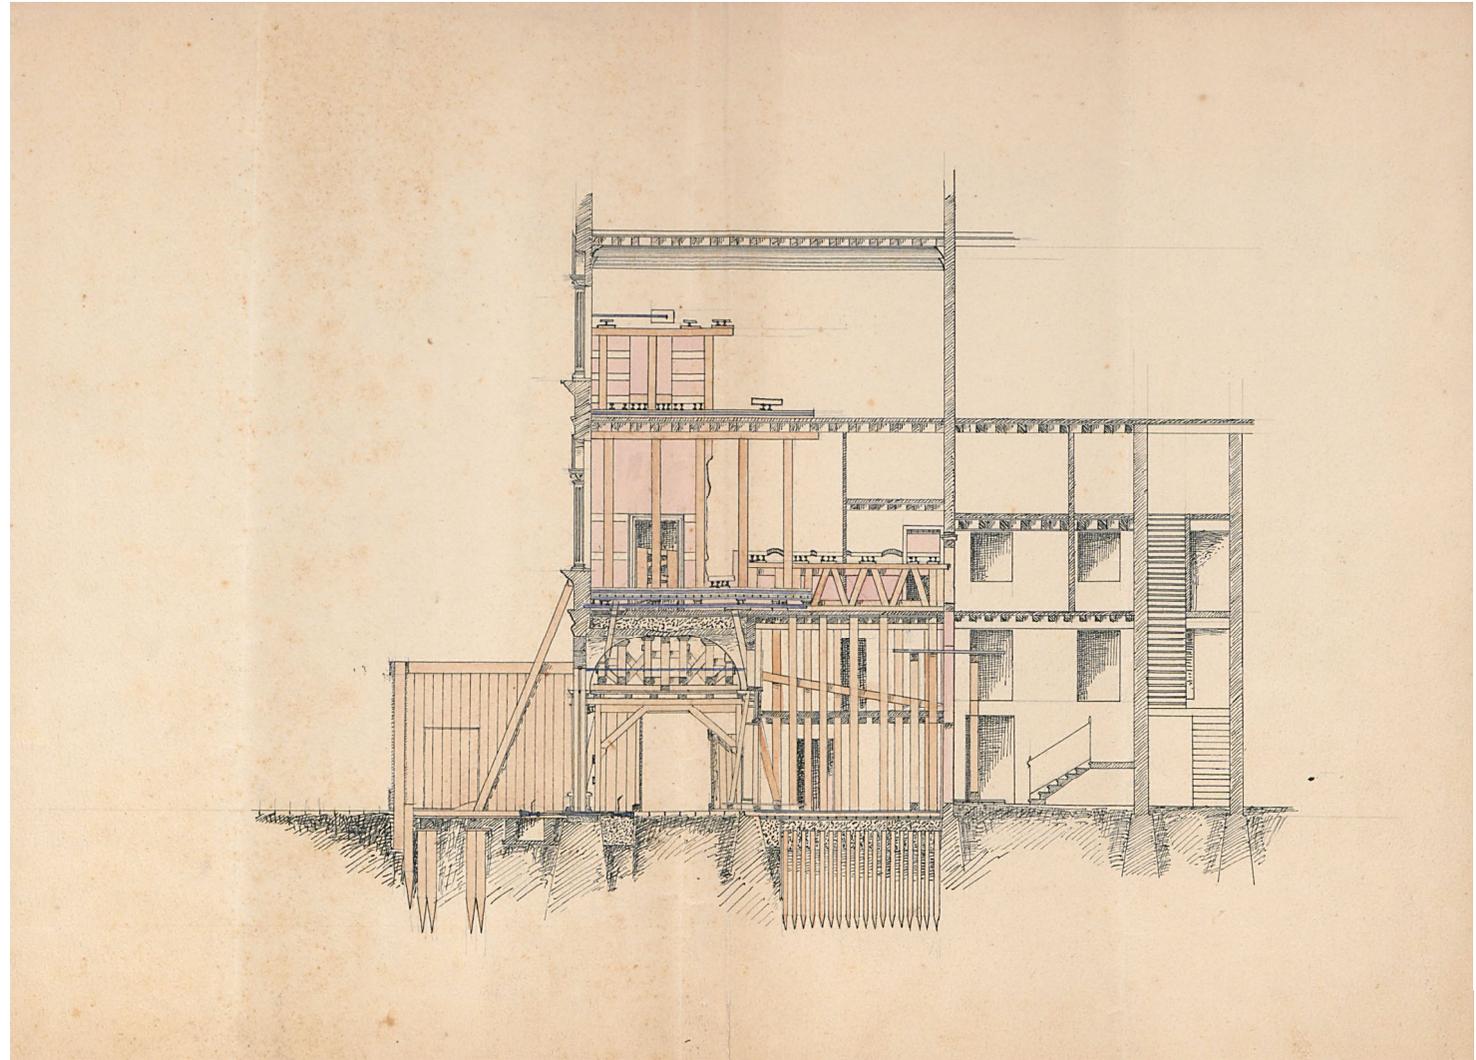
Procuratie Vecchie, Consolidamenti, Venezia, 1960 ca.
(fonte: Archivio Generali)

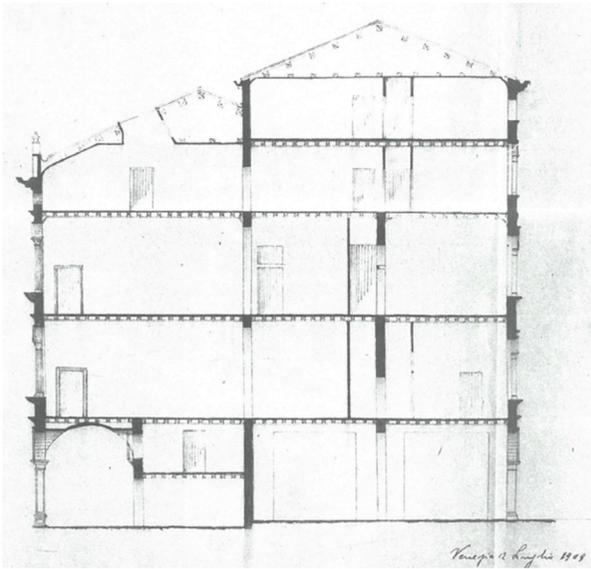
Procuratie Vecchie, sezione tipica

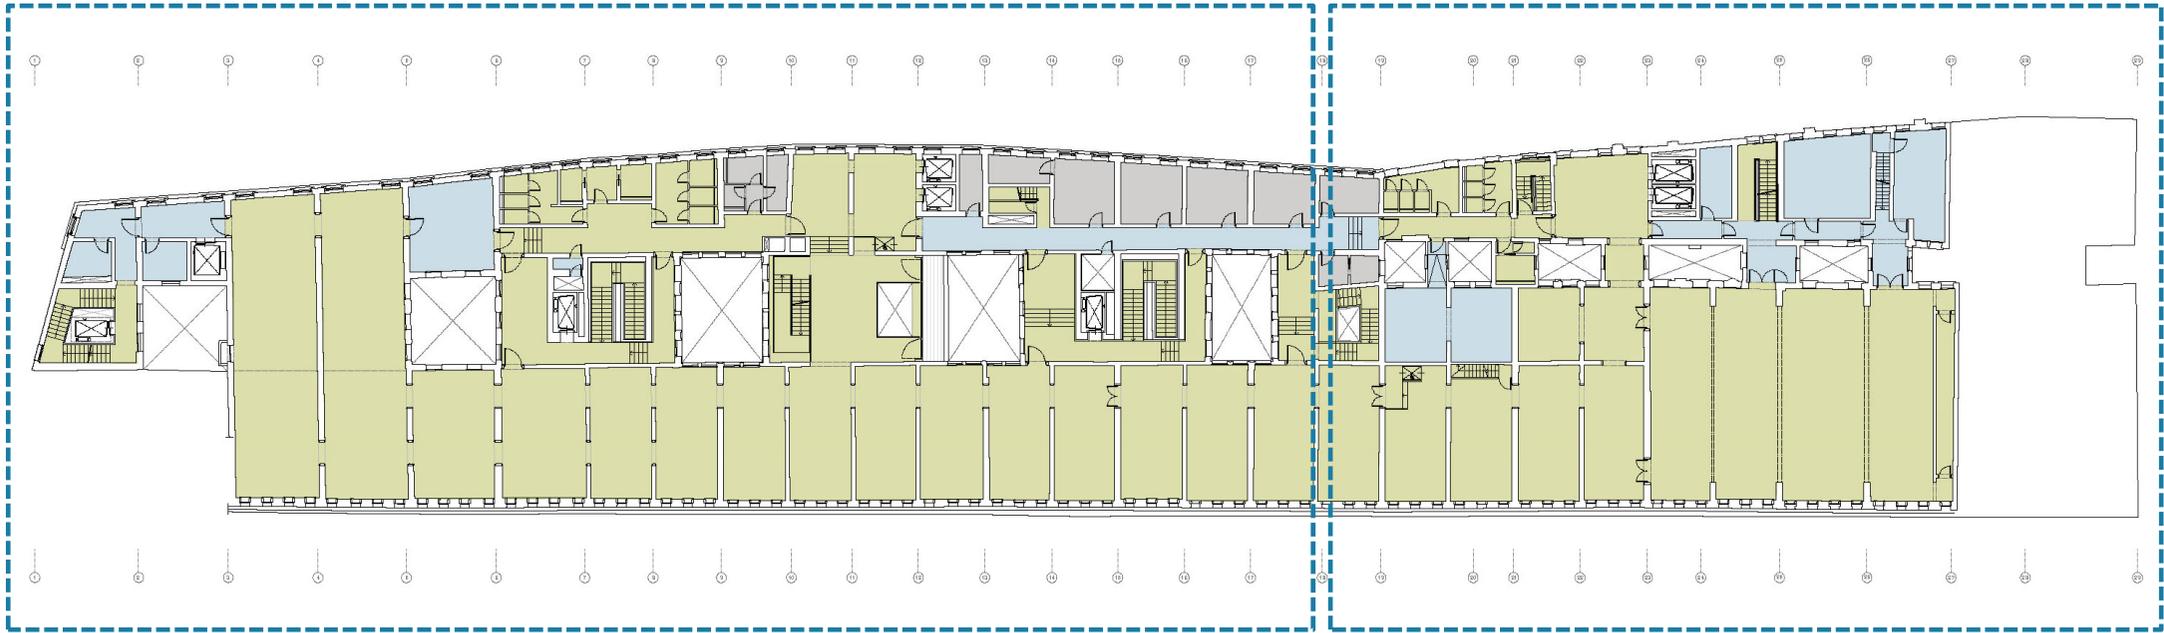
Intervento di Jacopo Sansovino
(1530-1560)

Intervento di Bartolomeo Bon
(1519-1529)

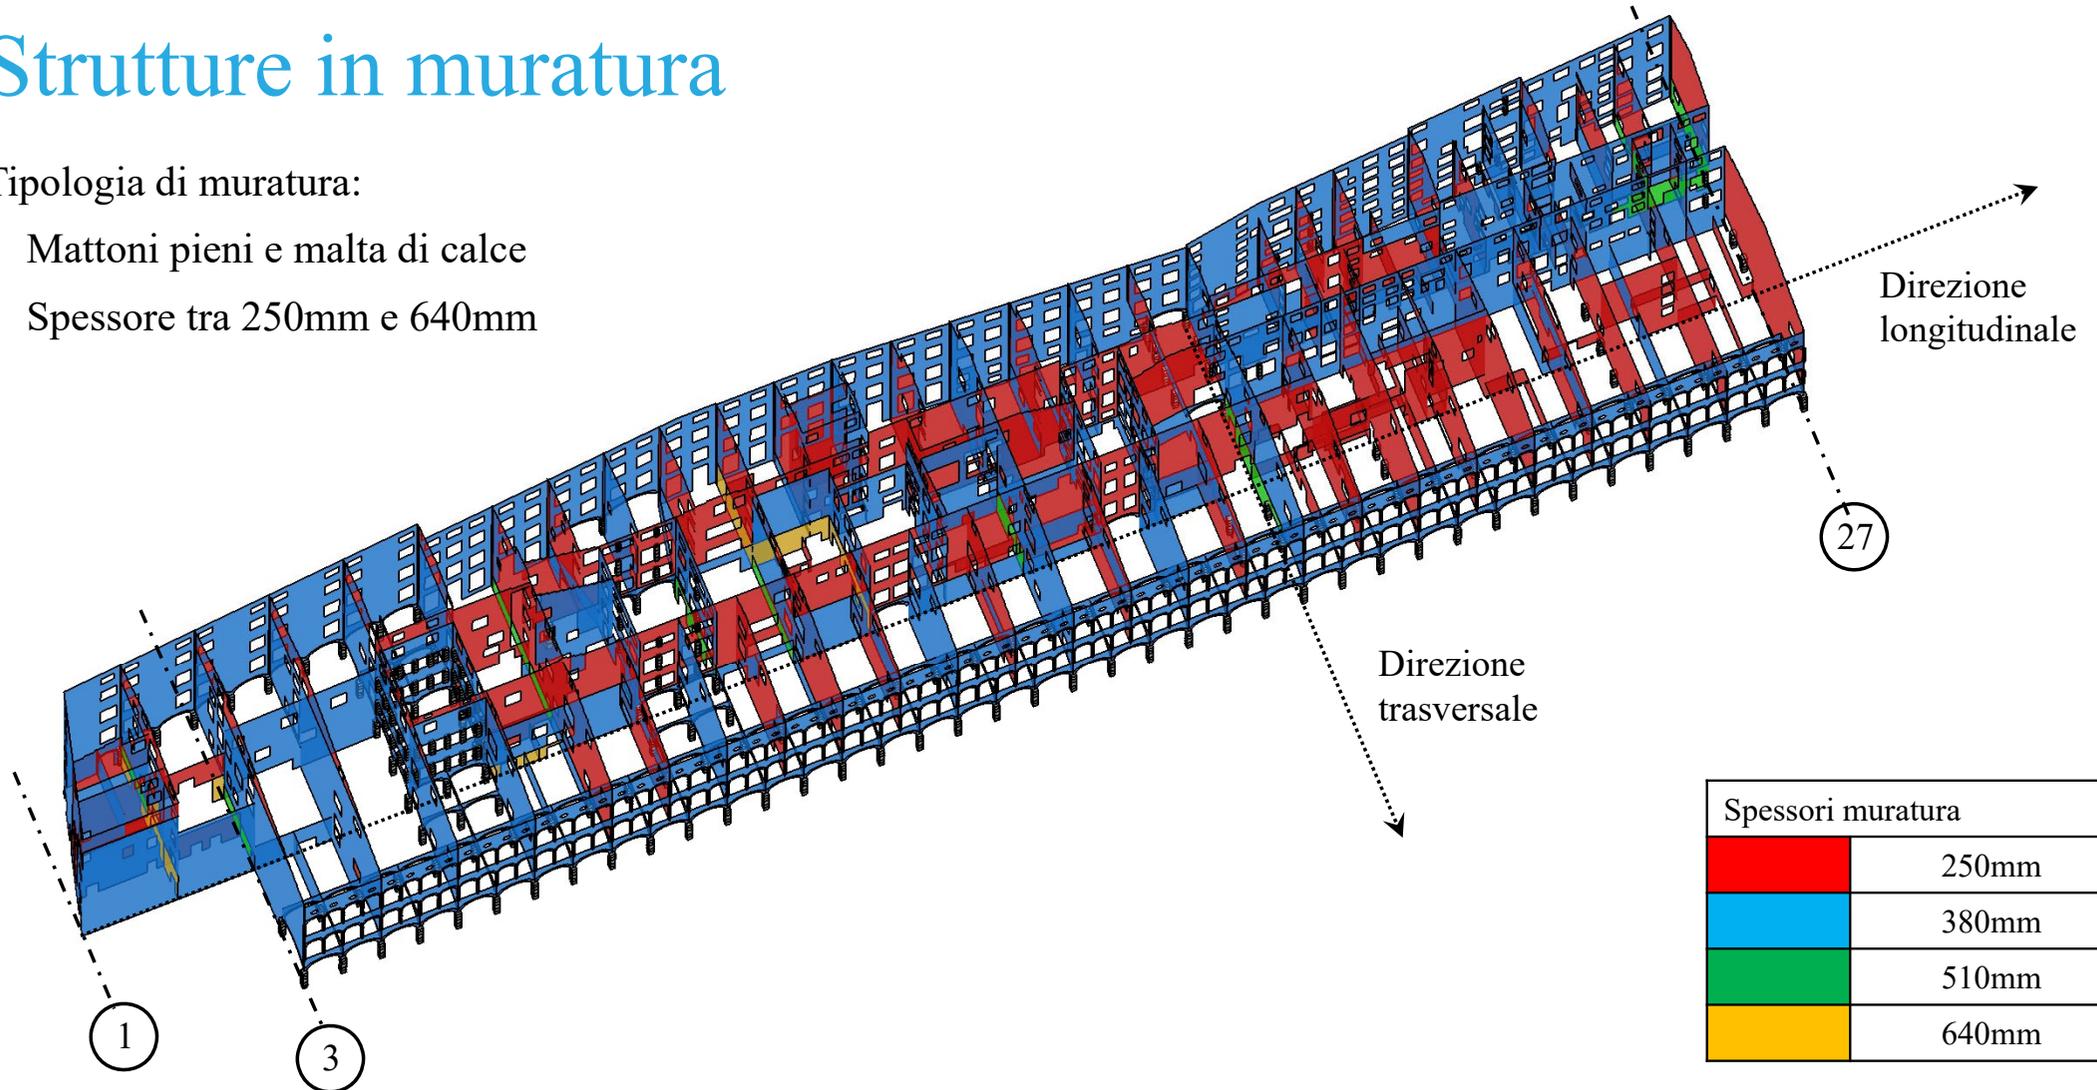
Strutture in muratura

Tipologia di muratura:

- Mattoni pieni e malta di calce
- Spessore tra 250mm e 640mm

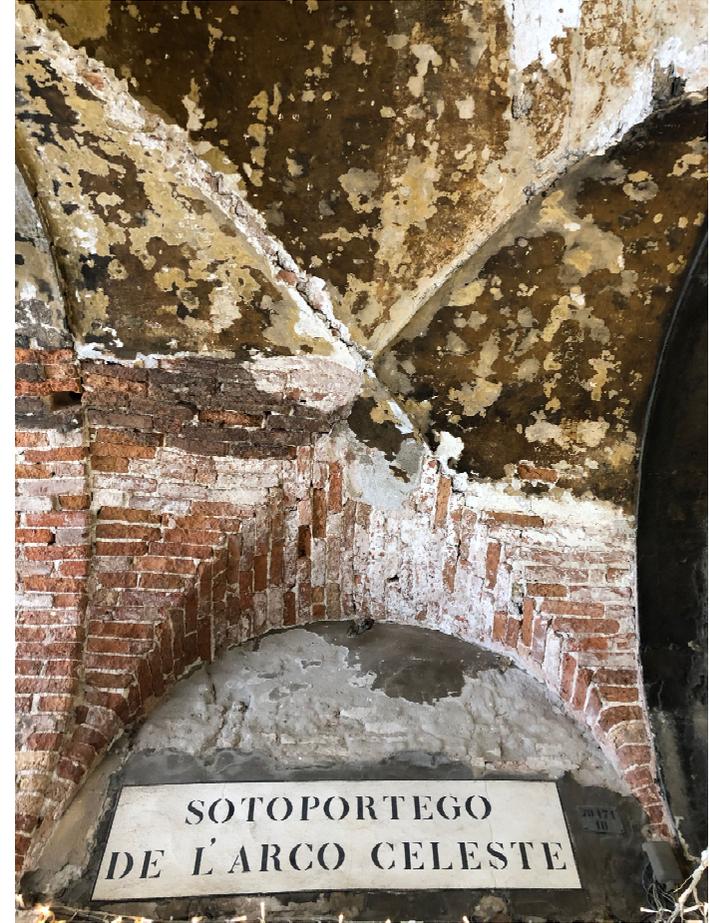
Gli esterni | Lo stato di conservazione

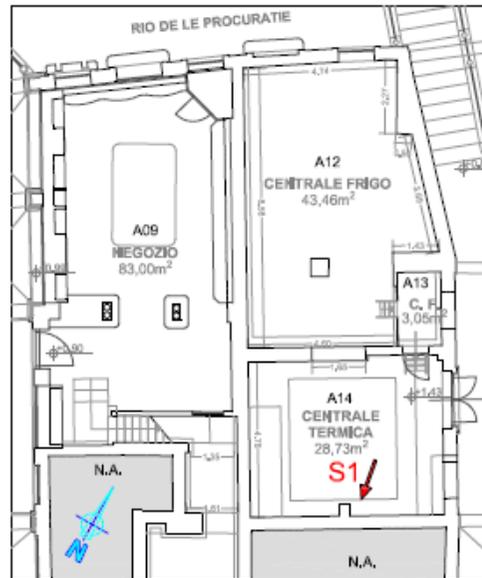
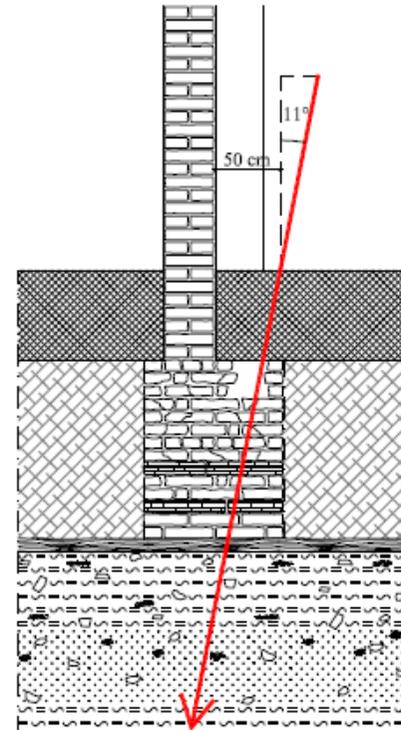
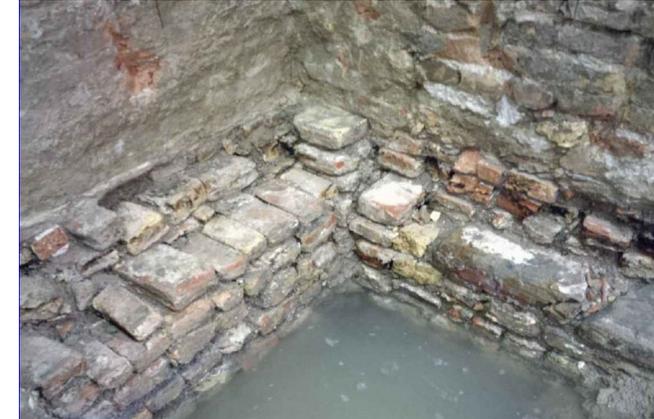
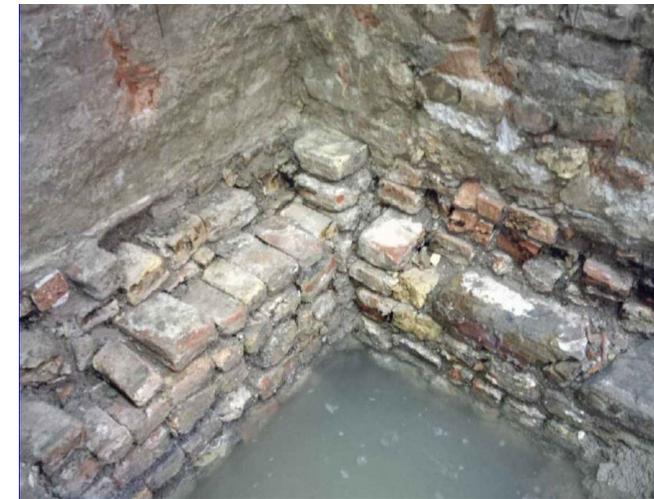
Le fondazioni

Fondazioni in muratura su tavolati in legno:

- Non sono presenti pali al di sotto della fondazione
- Le strutture risultano impostate su un tavolato ligneo (fondazioni “a zattera”)
- Larghezza tra 1.0m e 1.5m
- Profondità tra 1.2m e 1.5m

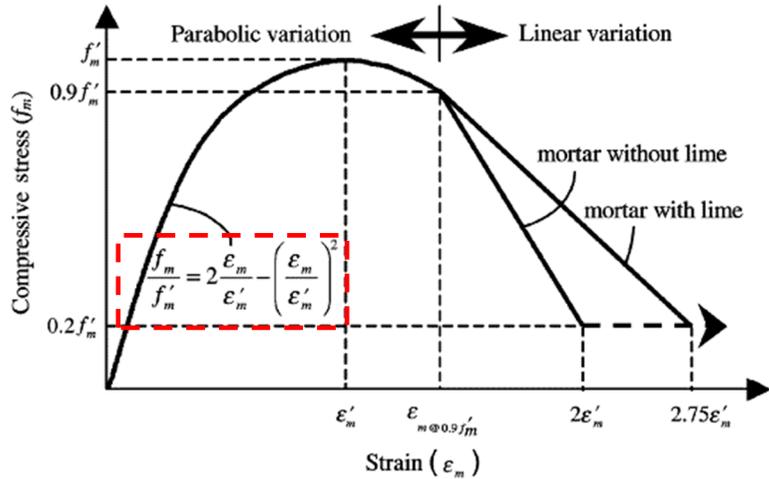
Muratura per analisi non lineare

La curva sforzi-deformazioni in compressione è stata calibrata con il seguente modello (*H.B. Kaushik et al., Journal of materials in civil engineering, September 2007*)

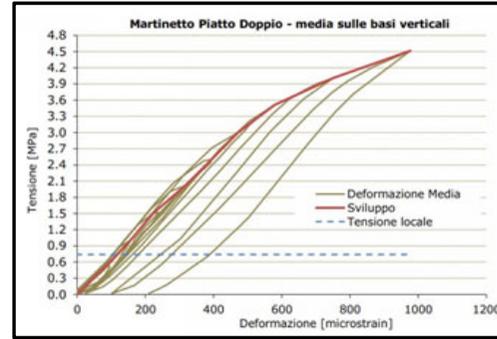
Flat jack test n.5

I risultati dei test con martinetti piatti doppi (deformazione e tensione al picco) sono stati utilizzati all'interno della formulazione analitica proposta.

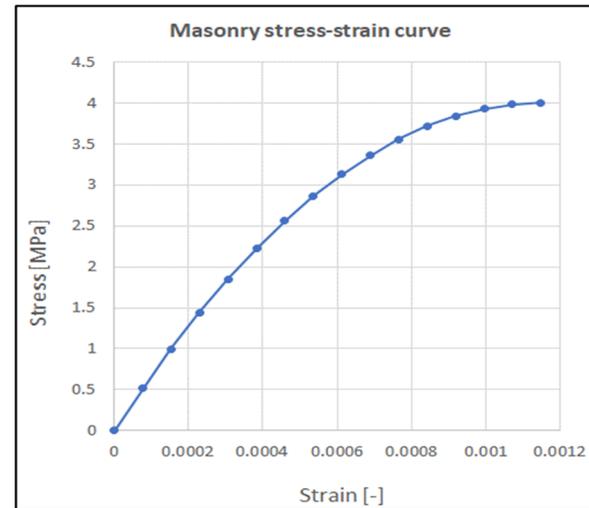
Stress strain curve ascending branch used in LS-dyna

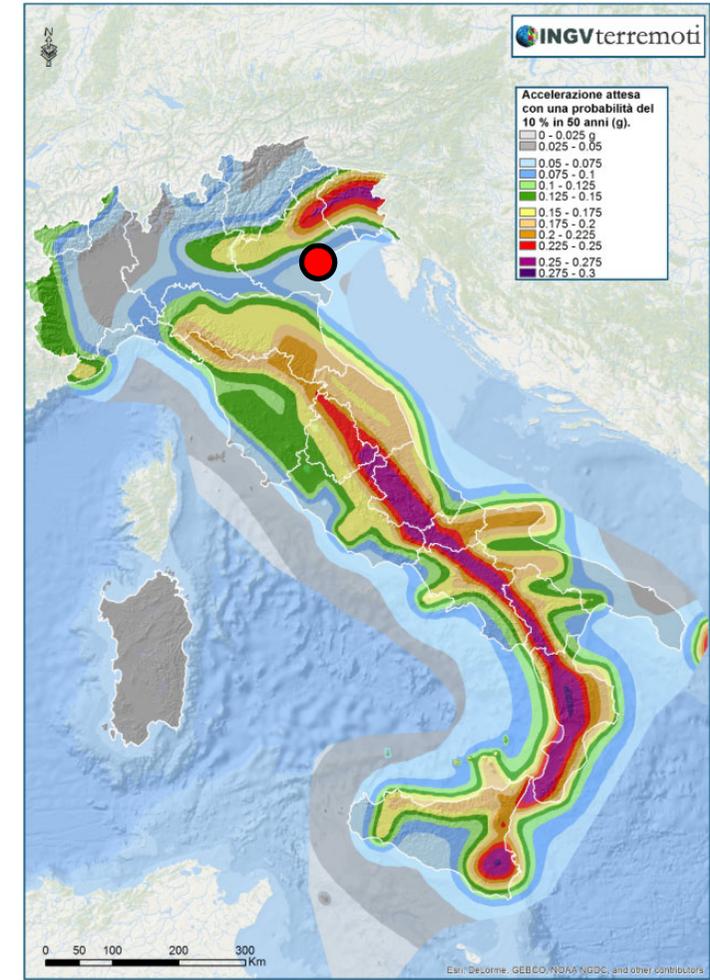
Mapa di pericolosità sismica (fonte: INGV)

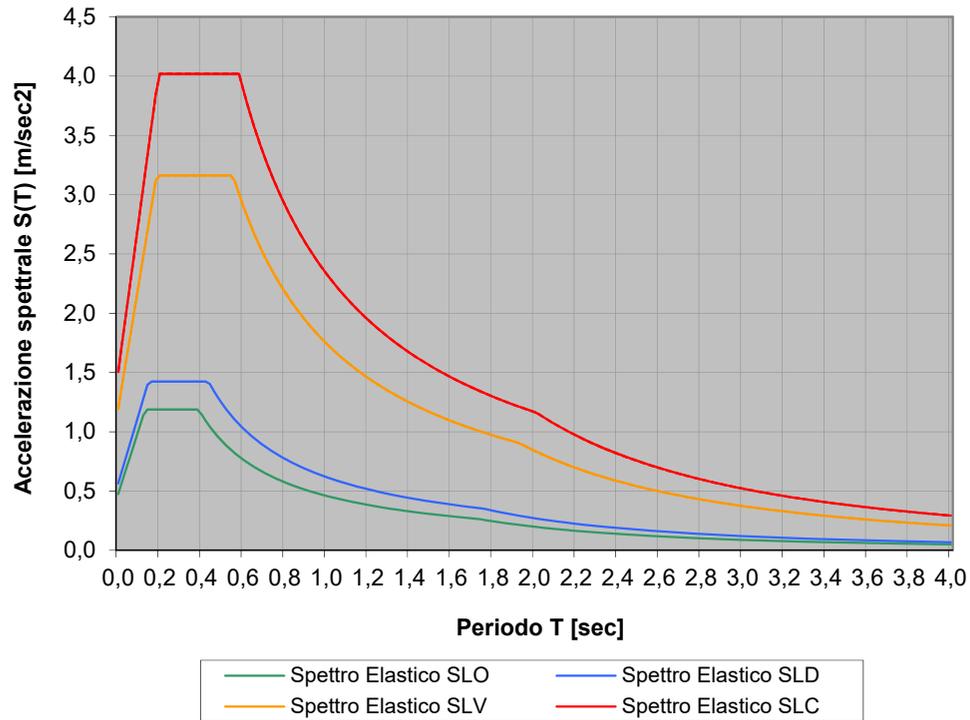
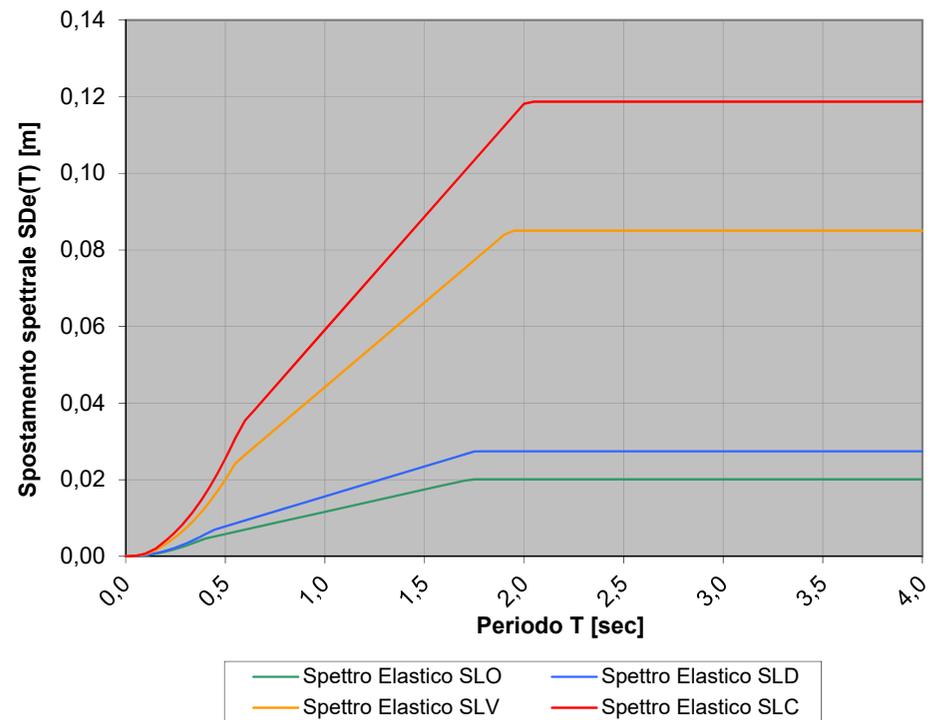
Domanda sismica: spettri di risposta

Dalle indagini geognostiche:

Tipo di suolo: C

Fattore di amplificazione $S = 1.5$

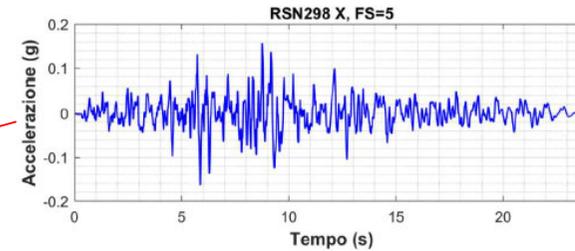
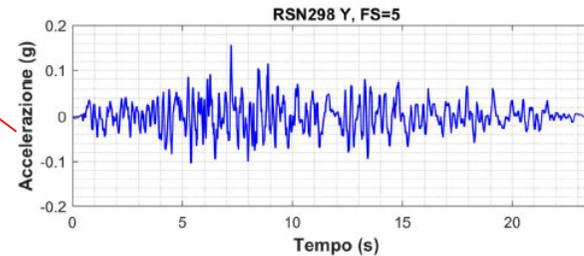
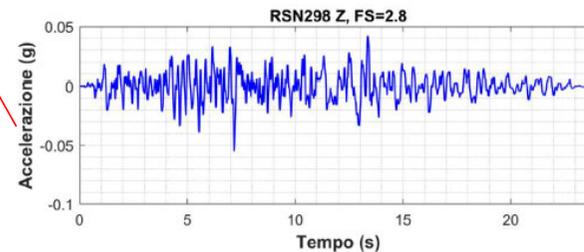
Domanda sismica: selezione dei segnali accelerometrici

La selezione delle storie temporali è stata svolta seguendo le indicazioni delle NTC 2008:

Earthquake Name	Stazione	Anno	M _w	R (km)	D _{5-95%} (s)	V _{s30} (m/s)	FS Orizz.	FS Vert.
Dinar (Turchia)	Burdur	1995	6.4	37	16.9	468	2.7	1
Friuli (Italia)	Codroipo	1976	5.9	41	23.8	249	5	4.8
Irpinia (Italia)	Bovino	1980	6.2	44	15.7	356	5	2.8
Umbria-Marche (Italia)	Gubbio-Piana	1997	5.5	36	20.8	492	2.2	1.3
L'Aquila (Italia)	Ortucchio	2009	6.3	37	13.7	388	3	2.5
Lazio-Abruzzo (Italia)	Garigliano-Centrale	1984	5.8	49	13.1	266	2.25	4.2
Christchurch (Nuova Zelanda)	CSTC	2011	6.2	36	12.9	333	2.5	1.2

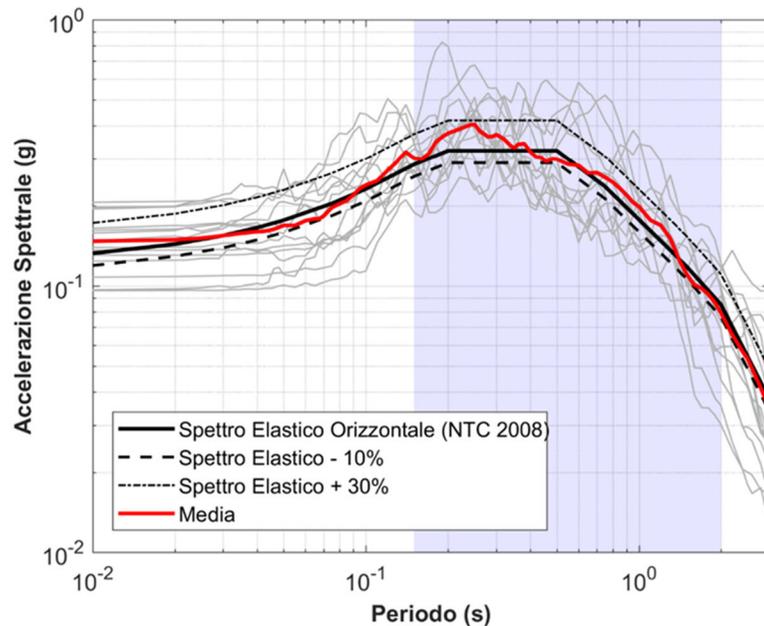
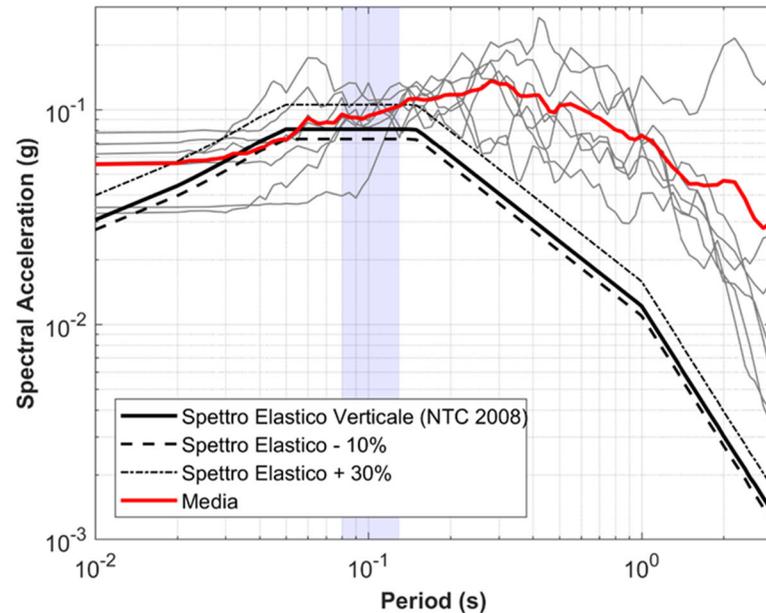
Domanda sismica: selezione dei segnali accelerometrici

La selezione delle storie temporali è stata svolta seguendo le indicazioni delle NTC 2008:

- Un minimo di 3 accelerogrammi può essere usato per analizzare la risposta della struttura;
- I segnali utilizzati risultano spettro-compatibili con lo spettro di progetto e lo spettro medio calcolato dai segnali non è mai inferiore al 90% di quello di progetto nell'intervallo dei periodi propri dell'edificio.

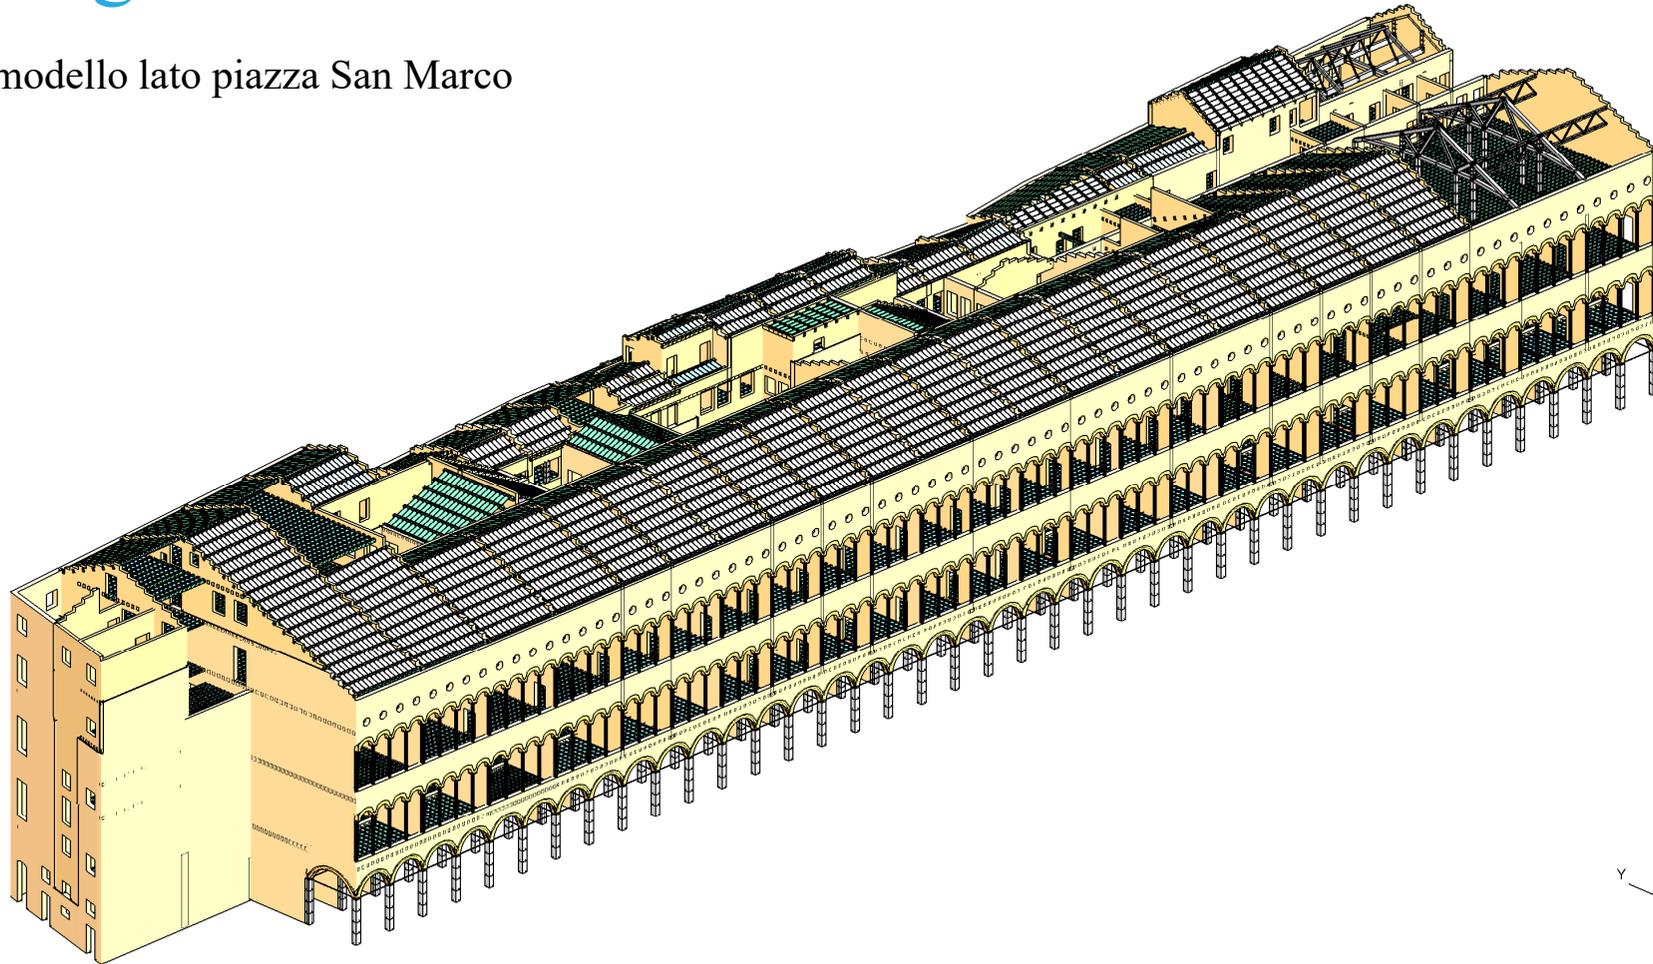
Vista 3D del modello lato piazza San Marco

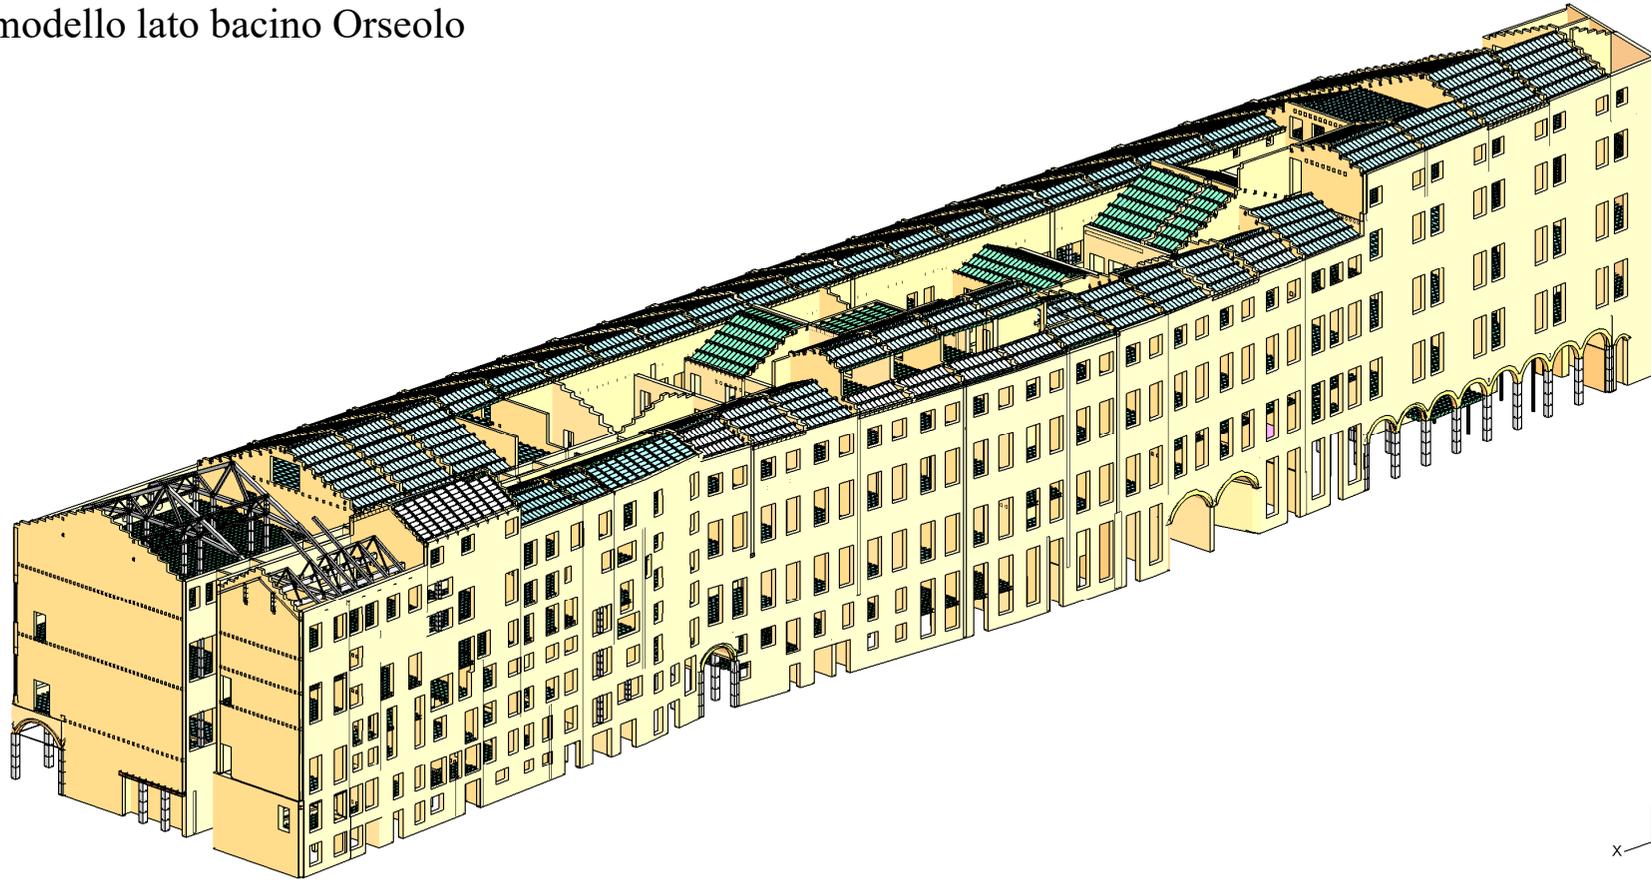
Vista 3D del modello lato bacino Orseolo

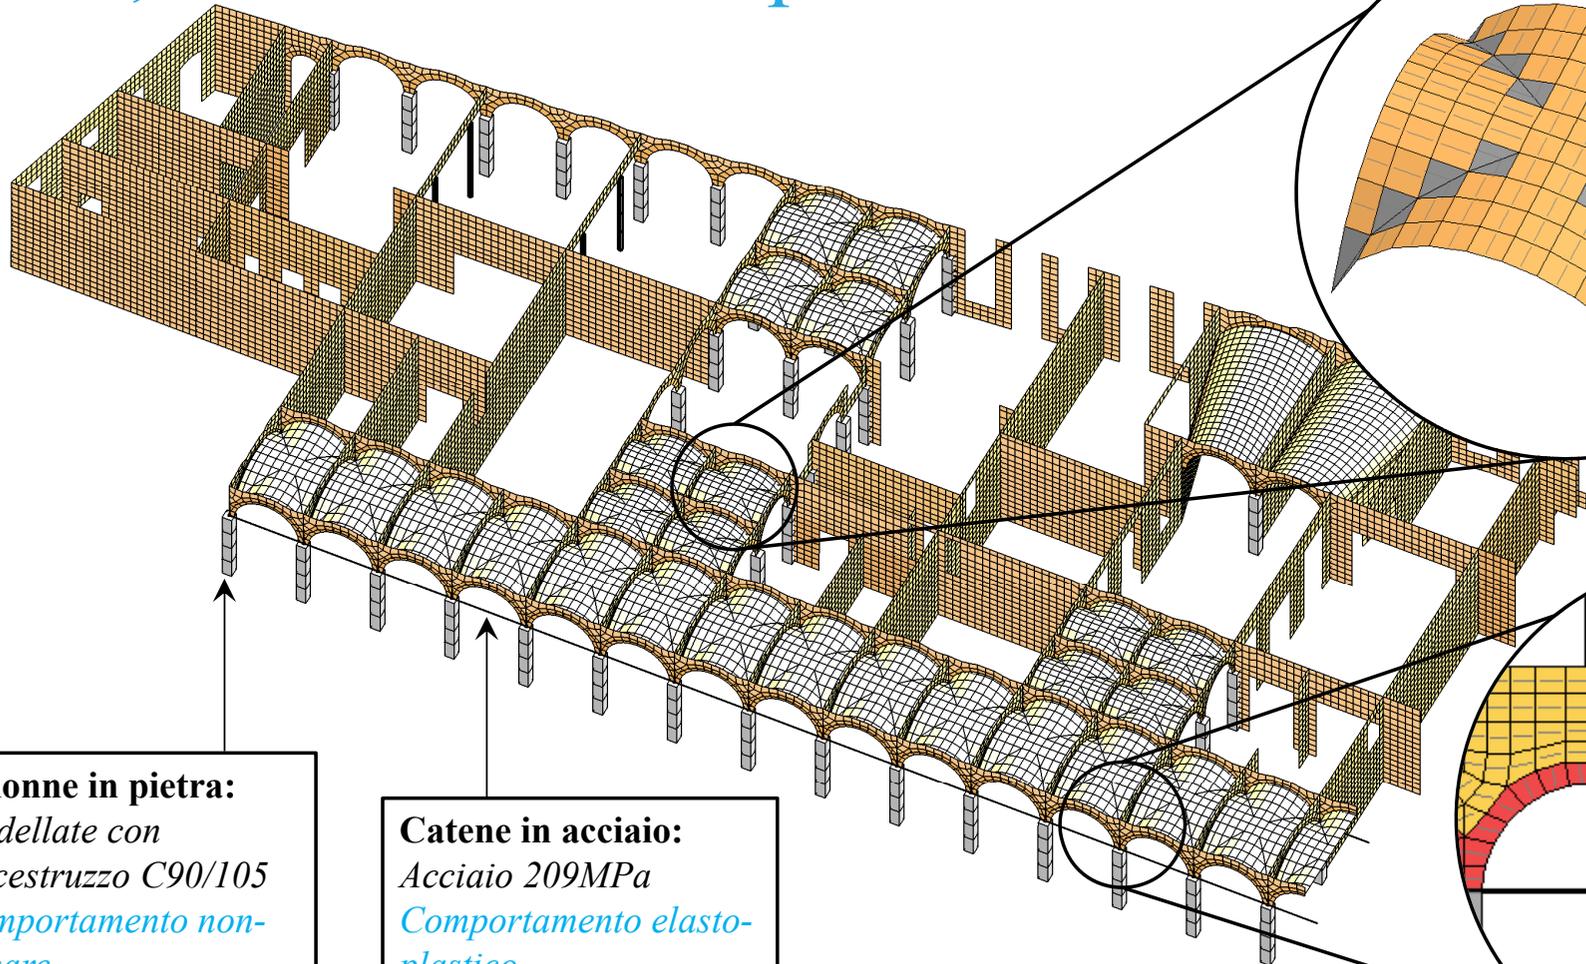
Archi, catene e volte al piano terra

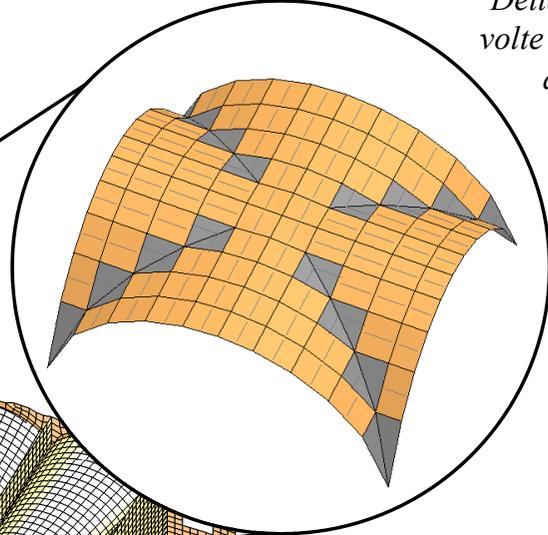
Dettaglio delle volte a crociera del portico

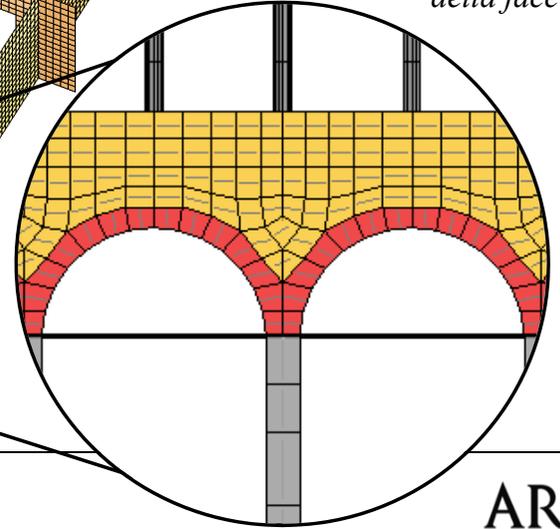
Dettaglio degli archi della facciata

Colonne in pietra:
Modellate con calcestruzzo C90/105
Comportamento non-lineare

Catene in acciaio:
Acciaio 209MPa
Comportamento elastoplastico

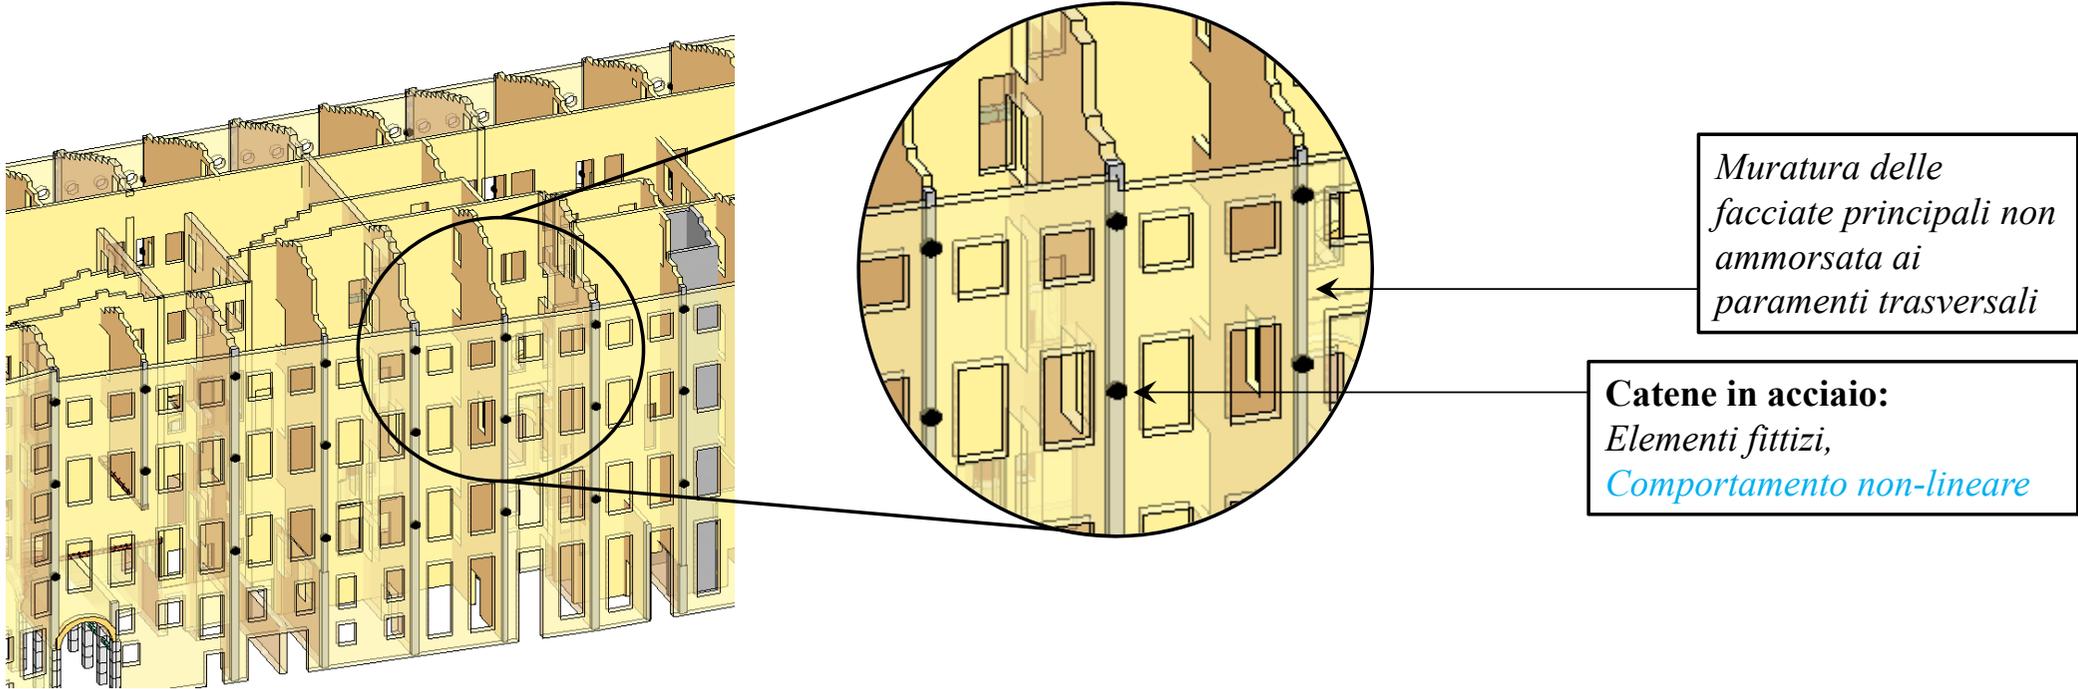
Catene di ritegno delle facciate

- Le catene in acciaio sono modellate con degli elementi che permettono di collegare le facciate con le murature trasversali, tenendo in conto della forza assiale massima corrispondente alla potenziale rottura del tirante stesso.
- Il valore della forza di rottura del tirante è stato calibrato considerando i possibili meccanismi di collasso, tra cui lo snervamento del tirante, il punzonamento e lo schiacciamento della muratura.

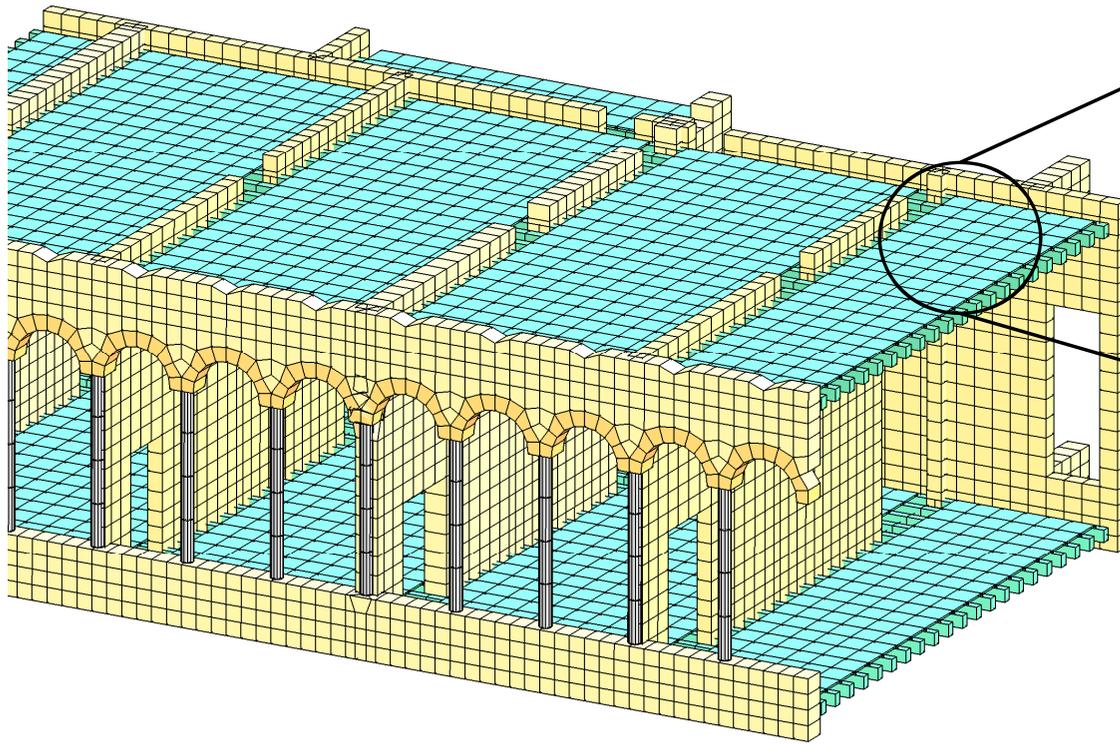
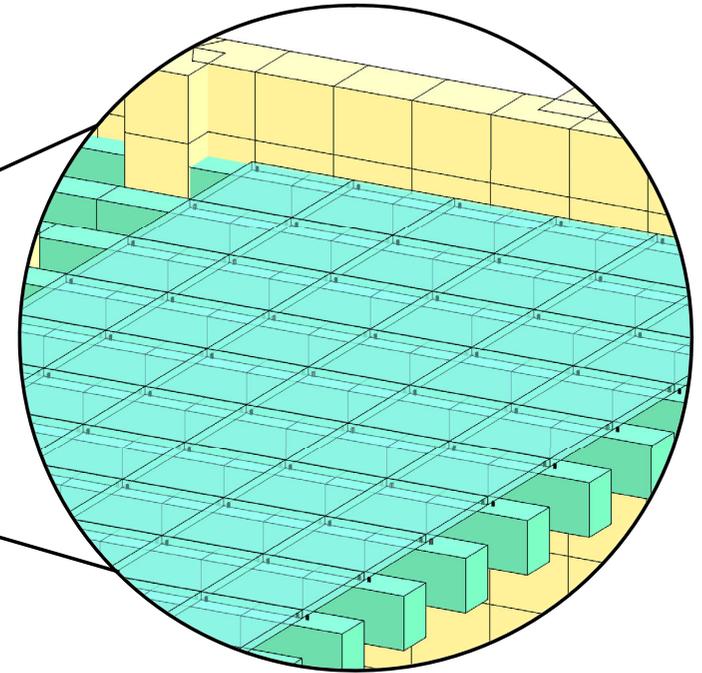
Solai in legno modellati esplicitamente con travi principali e tavolato collagato tramite chiodatura (2+2 chiodi per pannello).

Dettaglio della modellazione dei solai in legno.

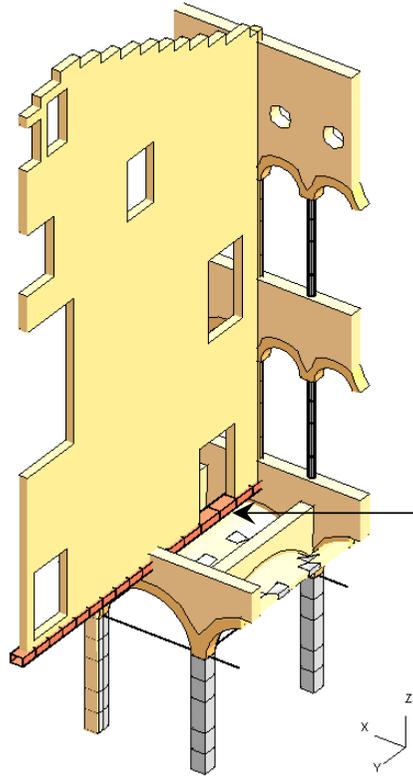
Le travi e le colonne in acciaio e in cemento armato presenti sono modellate con comportamento non-lineare.

Travi in acciaio:
*Acciaio 209MPa,
Comportamento elasto-plastico*

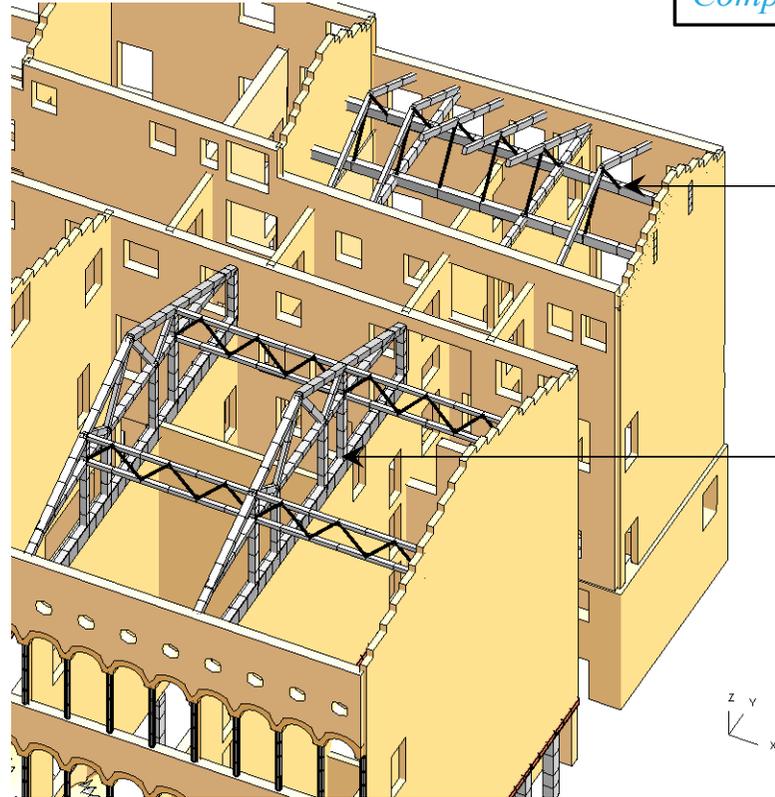
Travi e colonne in cemento armato:
*Modellato con classe C20/25,
Comportamento non-lineare*

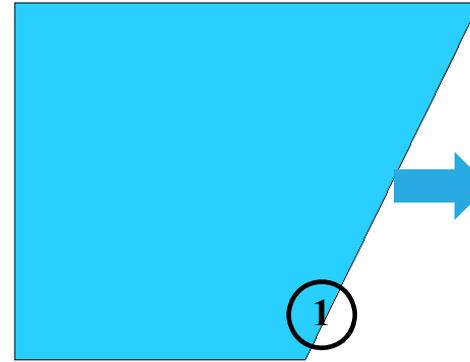
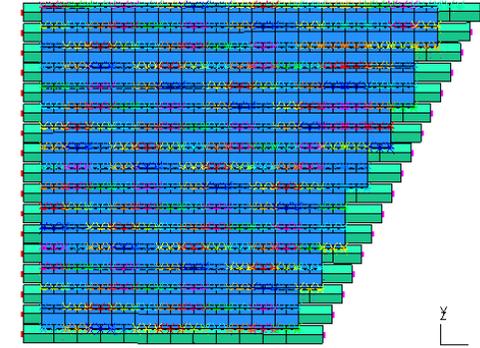
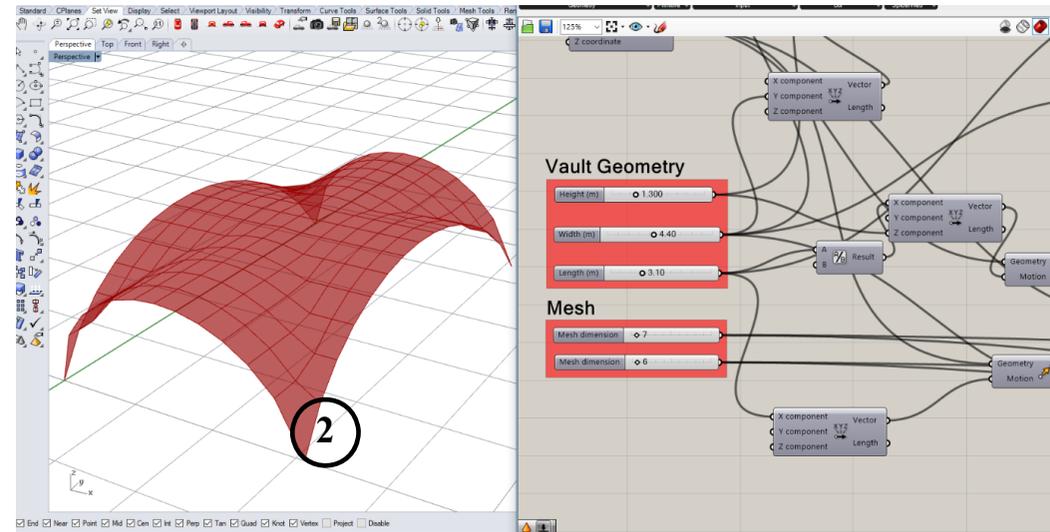
Statistiche del modello LS-DYNA

- Elementi 2D della muratura: 218.682
- Travi (legno, acciaio e c.a.): 260.736
- Chiodi: 122.112
- Totale elementi: 481.752

- Passo temporale NLTH: $7.5e-5s$
- Tempo di analisi: 1.0 h/s

- Digital & Automation:
 1. Script in JS per la generazione dei solai in legno
 2. Script in Grasshopper per la generazione delle volte
