Soluzioni per la valutazione statica e sismica del patrimonio storico

Le Procuratie Vecchie di Venezia

Hilti Seismic Academy | Bologna | 10 ottobre 2019

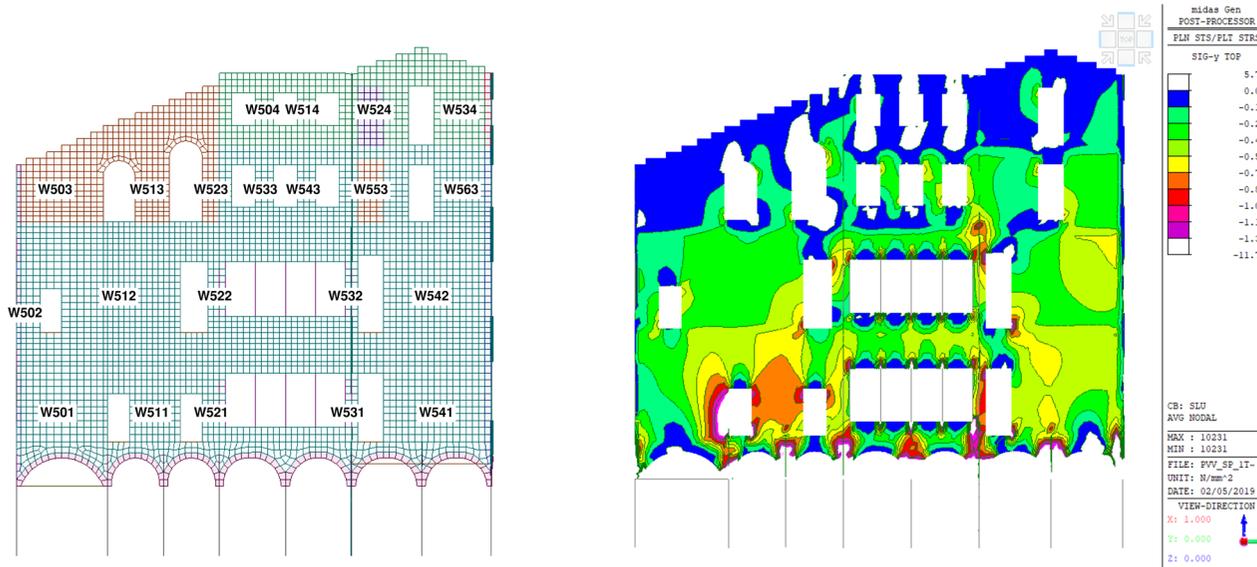
La verifica statica è stata svolta su ogni maschio murario di tutti gli assi trasversali e longitudinali in combinazione dei carichi allo Stato Limite Ultimo

Le verifiche sono state svolte in accordo a quanto riportato al paragrafo 4.5.6.2 delle NTC2008

Nomenclatura dei maschi

Andamento delle tensioni

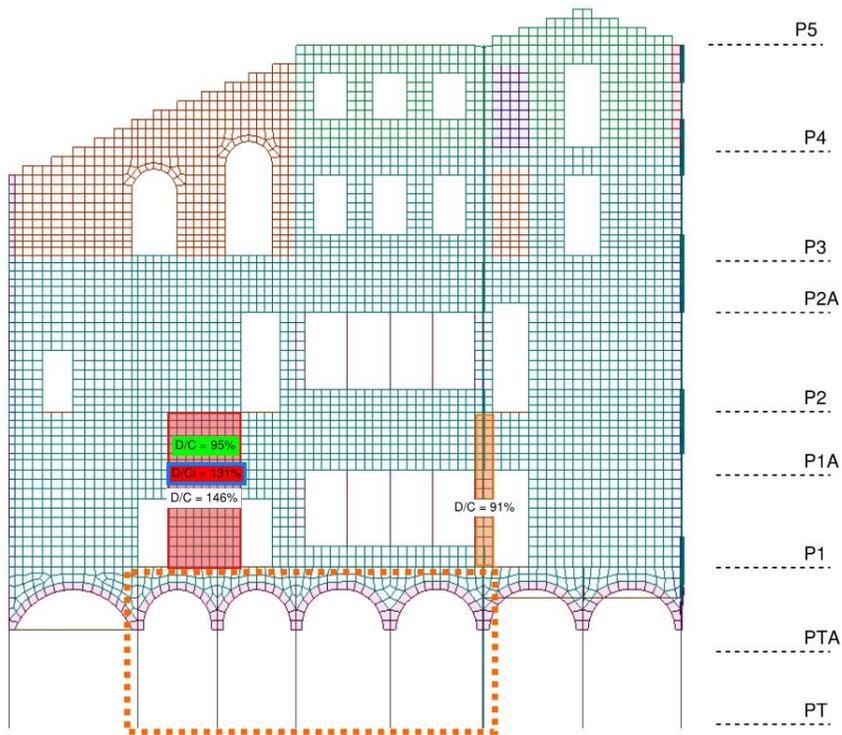
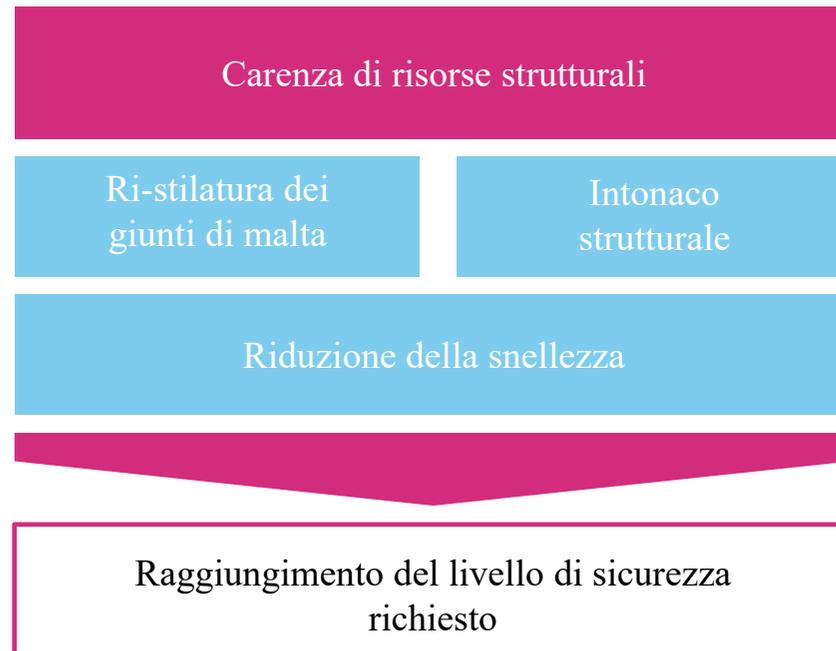
Asse 5

Rappresentazione dei risultati

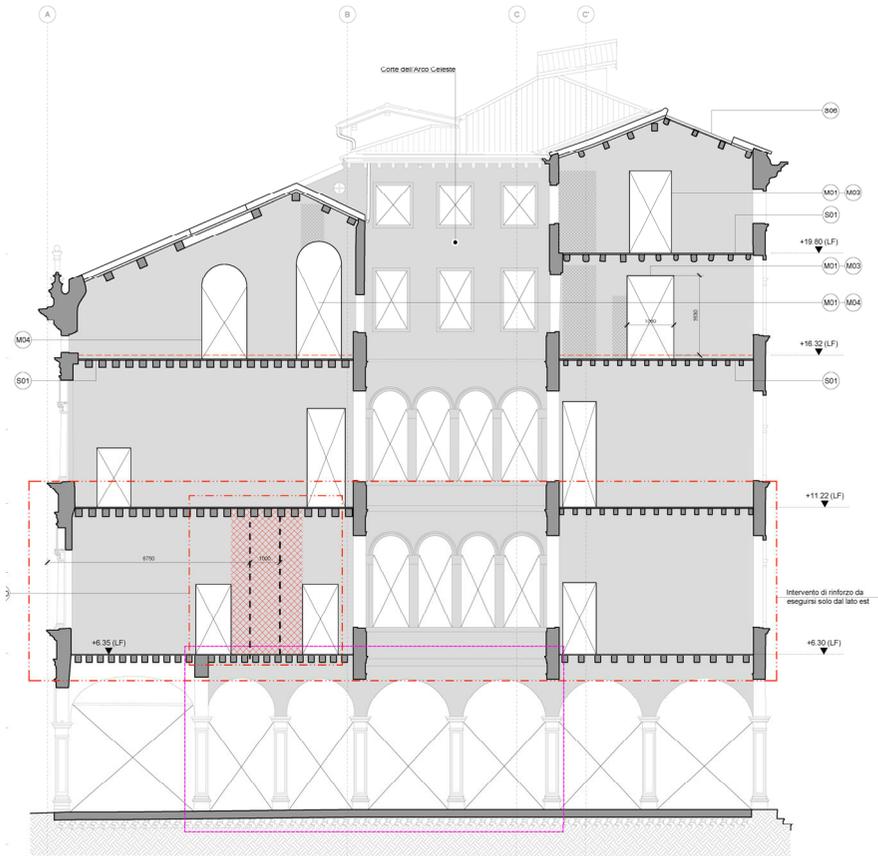
Verifica del livello di sicurezza statica

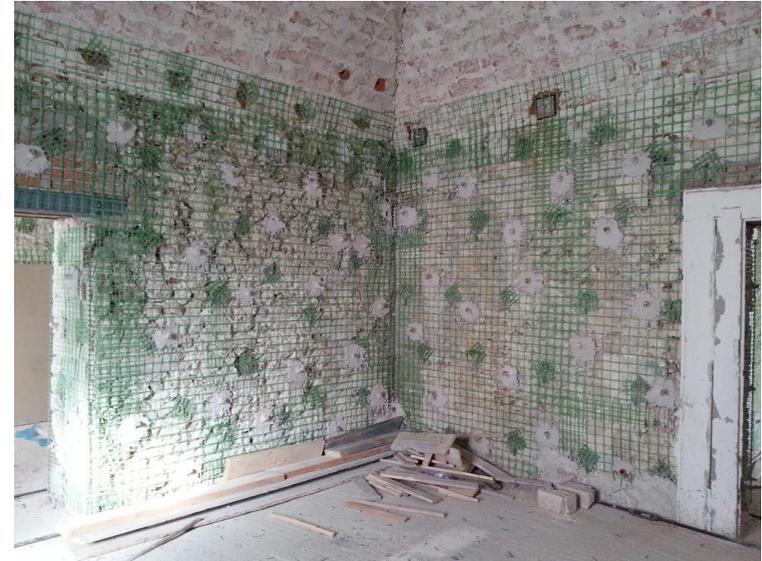
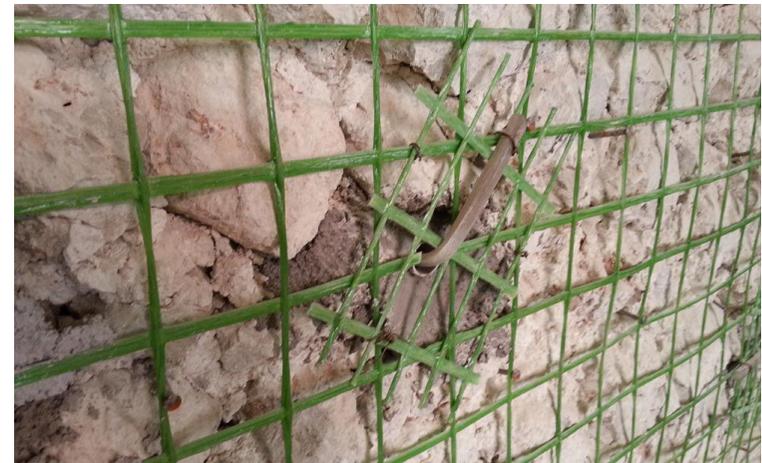
Rappresentazione degli interventi di rinforzo

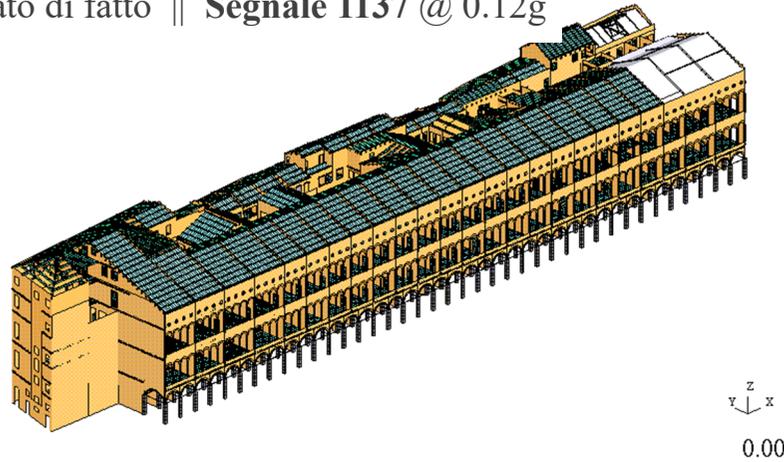
Comportamento sismico dell'edificio | Animazione

Stato di fatto || Segnale 1137 @ 0.12g

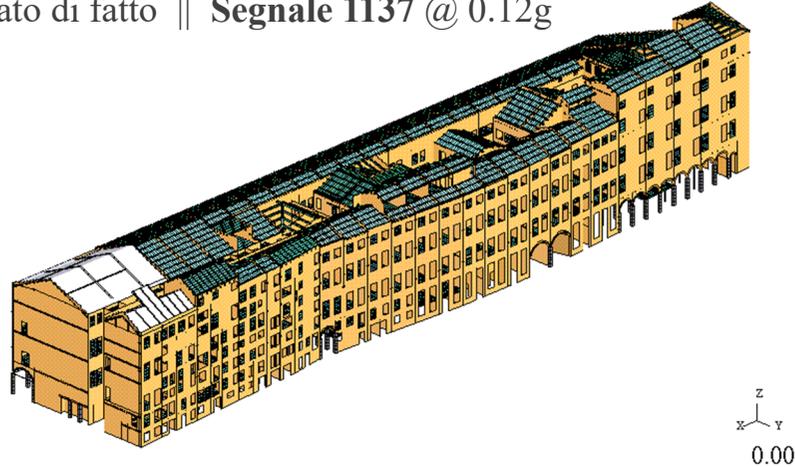
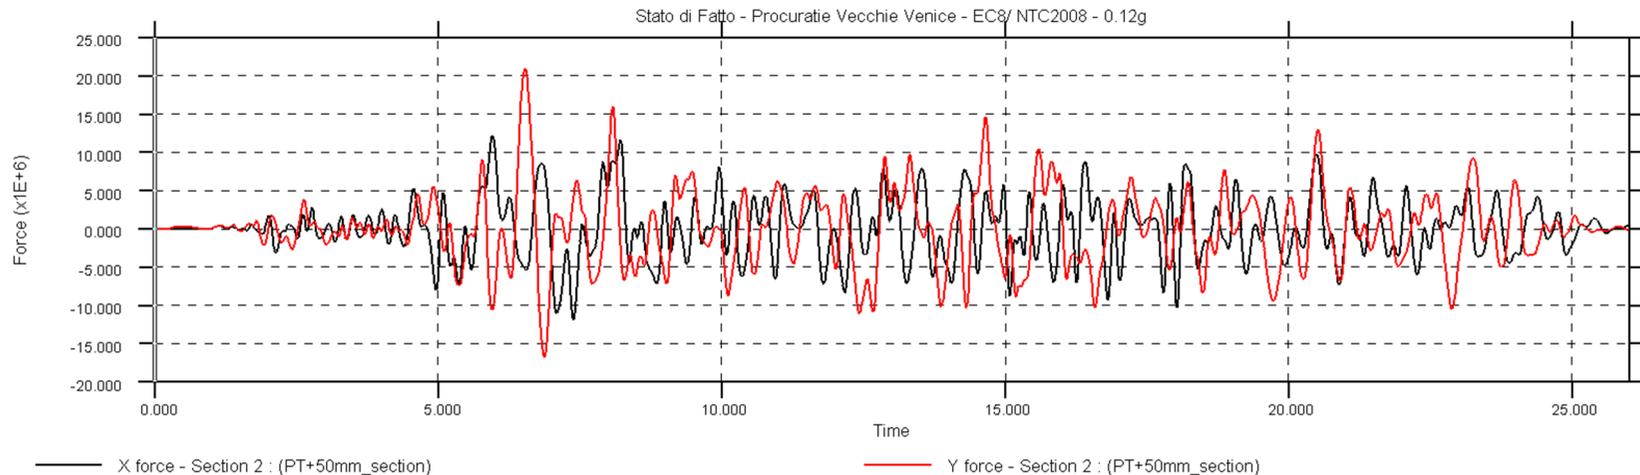
Stato di fatto || Segnale 1137 @ 0.12g

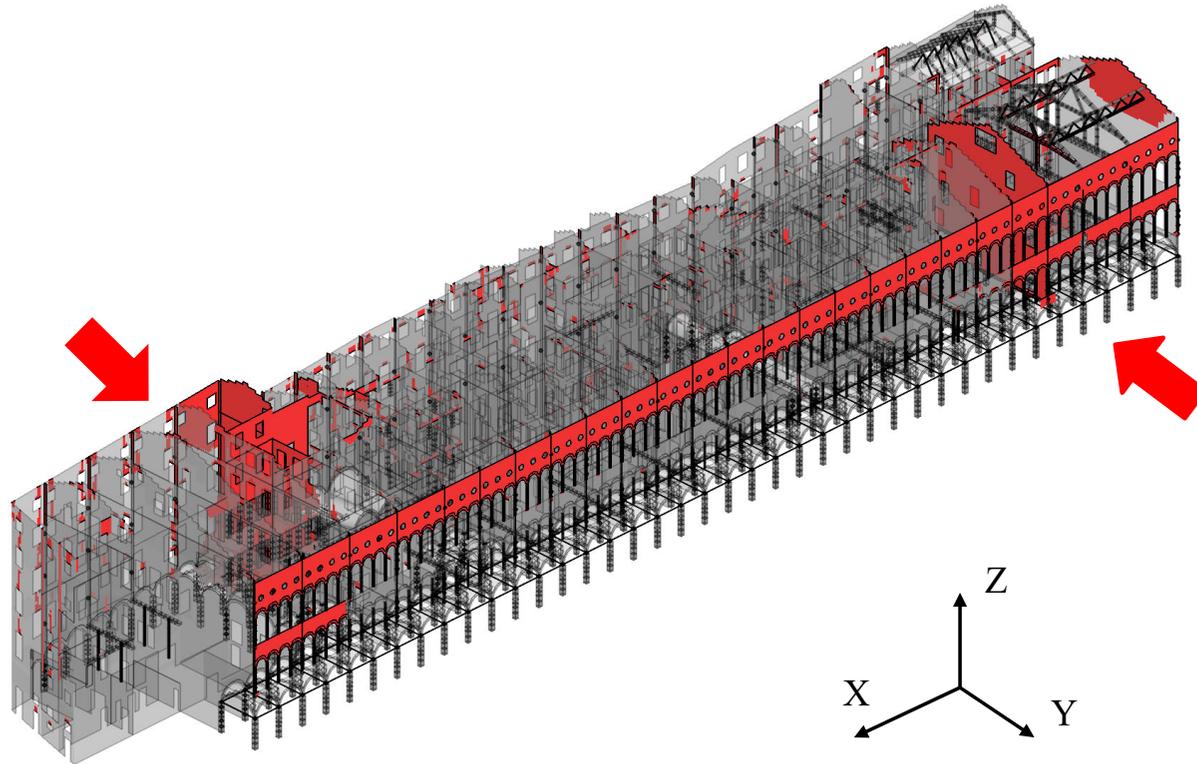
Porzioni collassate al termine dell'analisi

Stato di fatto || Segnale 0298 @ 0.12g

*Porzioni collassate*

*I collassi interessano
principalmente due aree distinte.
Murature collassate $\approx 8.4\%$*

*Nota:
Una significativa porzione
della facciata monumentale
collassa fuori piano*

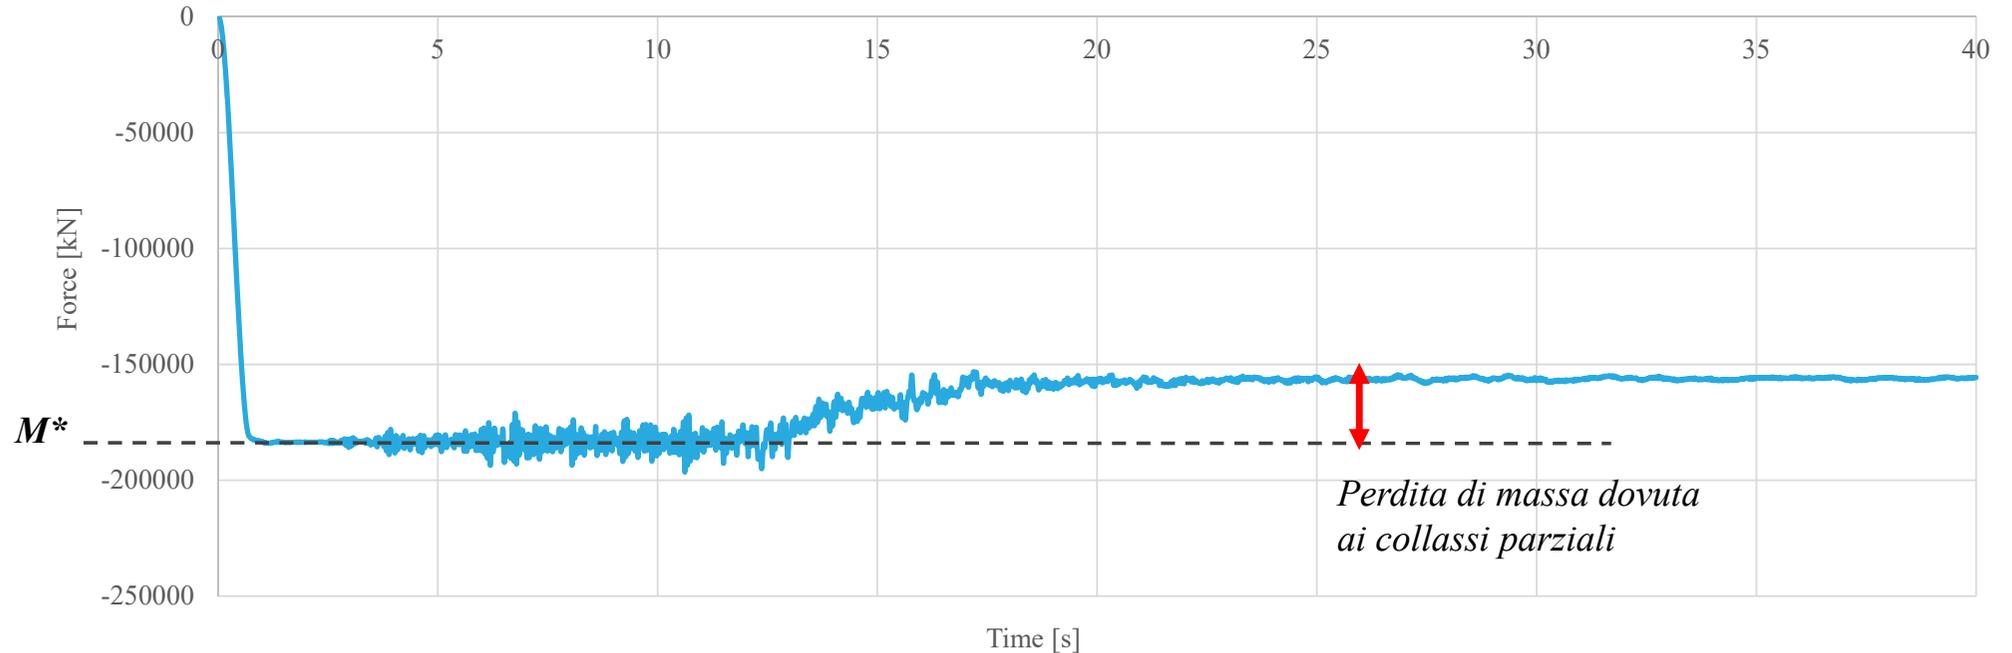
Reazione verticale in fondazione

Stato di fatto || **Record 8069 @ 0.12g**

Vertical reaction

— Z force - Section 2 : (PT+50mm_section)

Massa dell'edificio: $M^* \approx 188000\text{kN} \approx 18800\text{ t}$

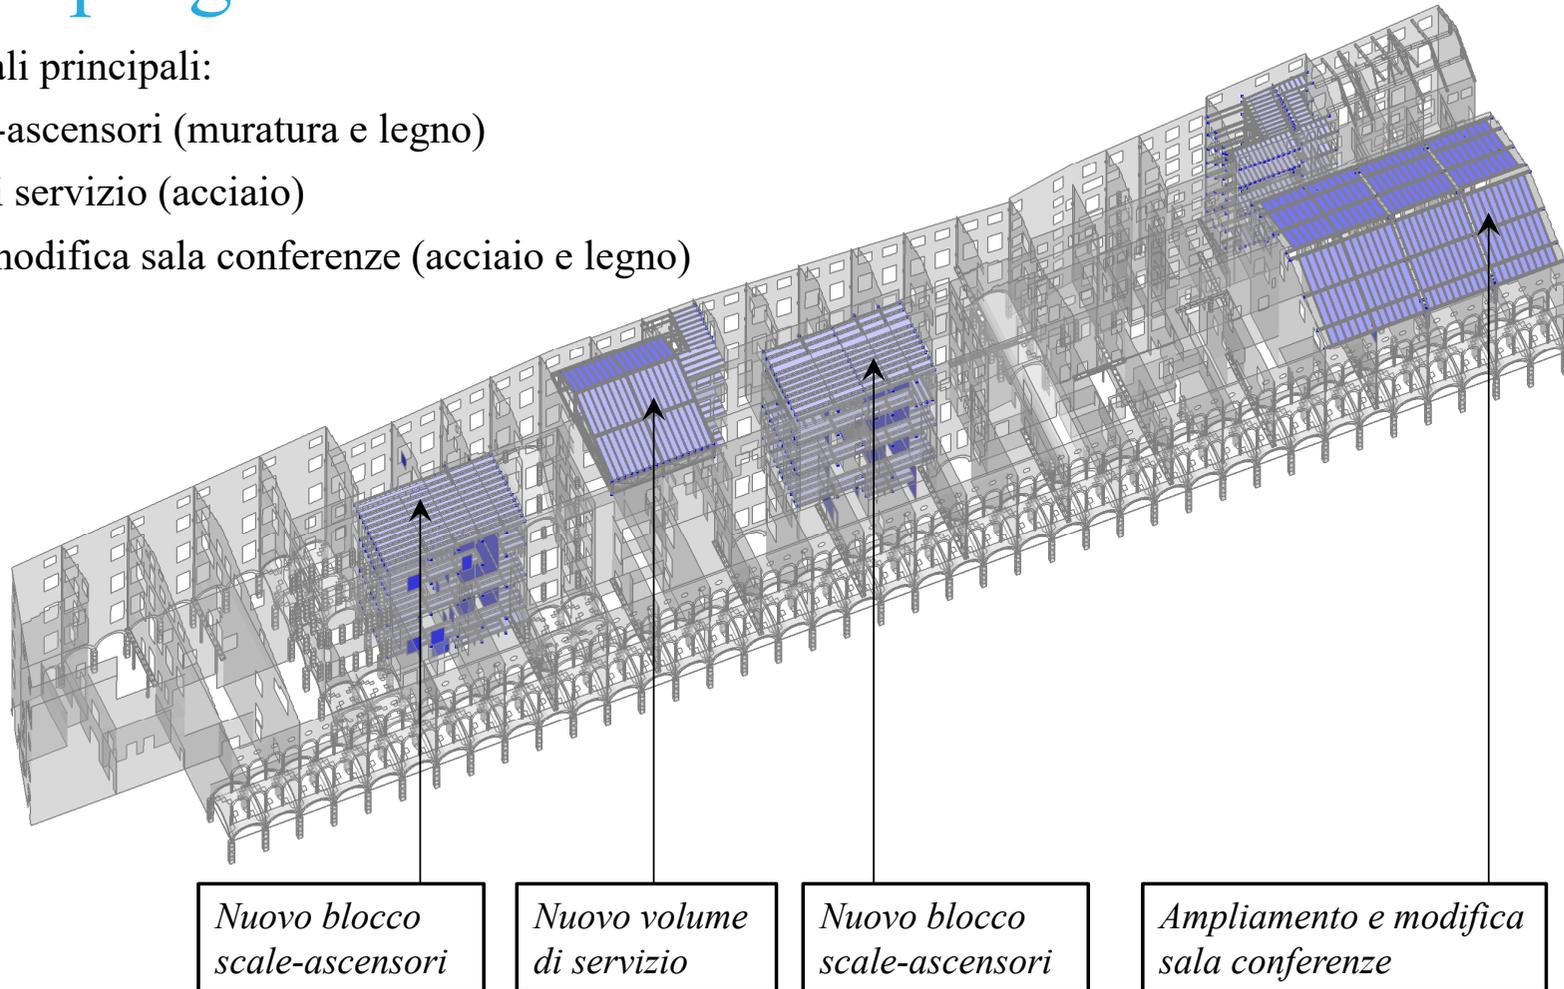
Nuovi opera strutturali principali:

1. Nuovi vani scale-ascensori (muratura e legno)
2. Nuovo volume di servizio (acciaio)
3. Ampliamento e modifica sala conferenze (acciaio e legno)

*Nuovo blocco
scale-ascensori*

*Nuovo volume
di servizio*

*Ampliamento e modifica
sala conferenze*

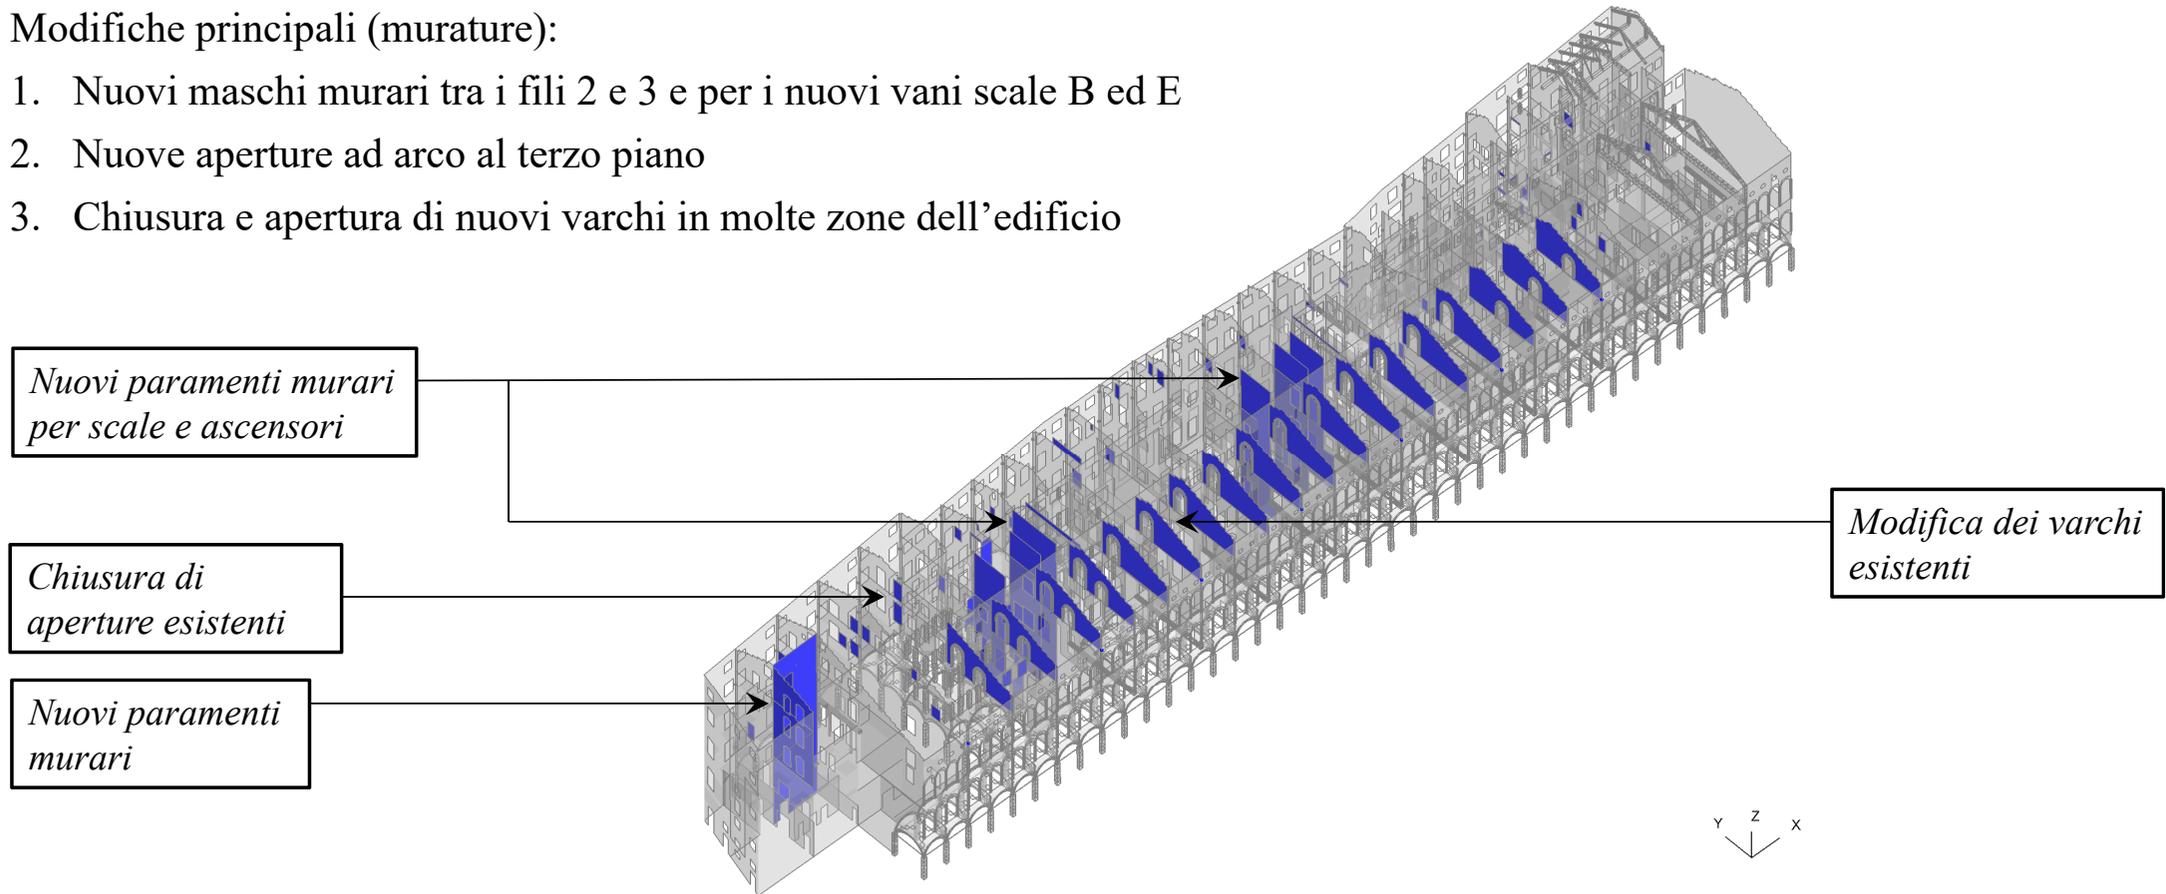
Modifiche principali (murature):

1. Nuovi maschi murari tra i fili 2 e 3 e per i nuovi vani scale B ed E
2. Nuove aperture ad arco al terzo piano
3. Chiusura e apertura di nuovi varchi in molte zone dell'edificio

*Nuovi paramenti murari
per scale e ascensori*

*Chiusura di
aperture esistenti*

*Nuovi paramenti
murari*

*Modifica dei varchi
esistenti*

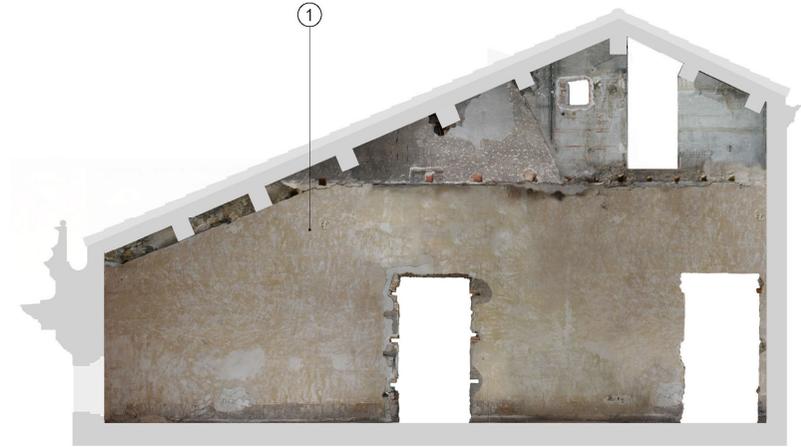
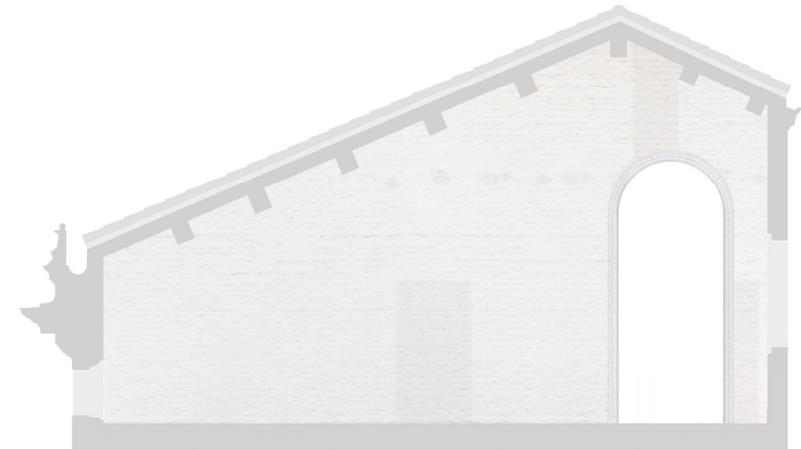
Modifica dei percorsi distributivi longitudinali (terzo piano):

1. Consolidamento delle murature
2. Chiusura dei varchi inutilizzati
3. Apertura di nuovi varchi

Procuratie Vecchie, Venezia, 2019
Modifica dei percorsi distributivi, terzo piano
(fonte: David Chipperfield Architects)

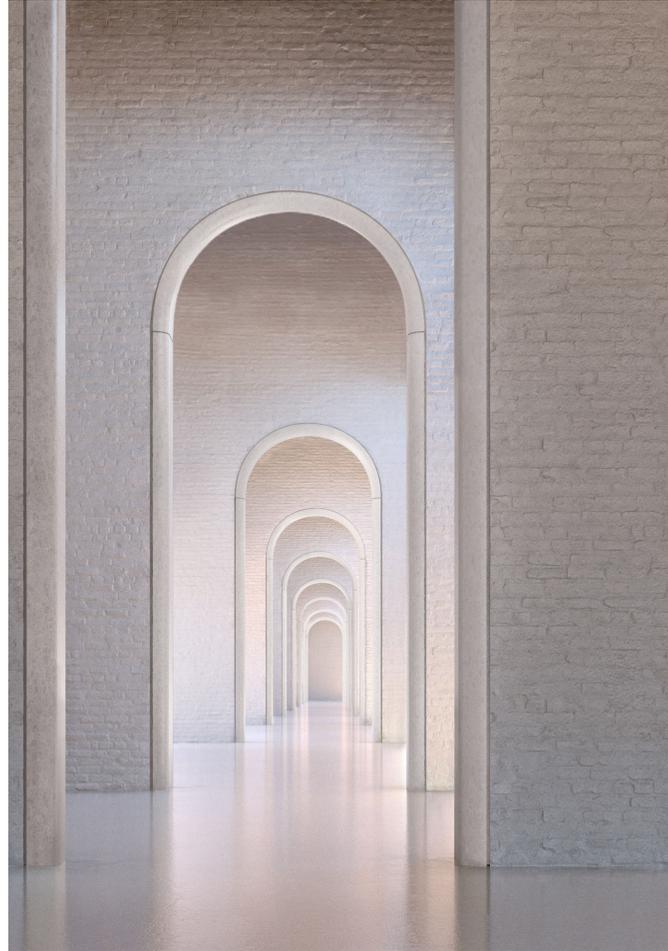
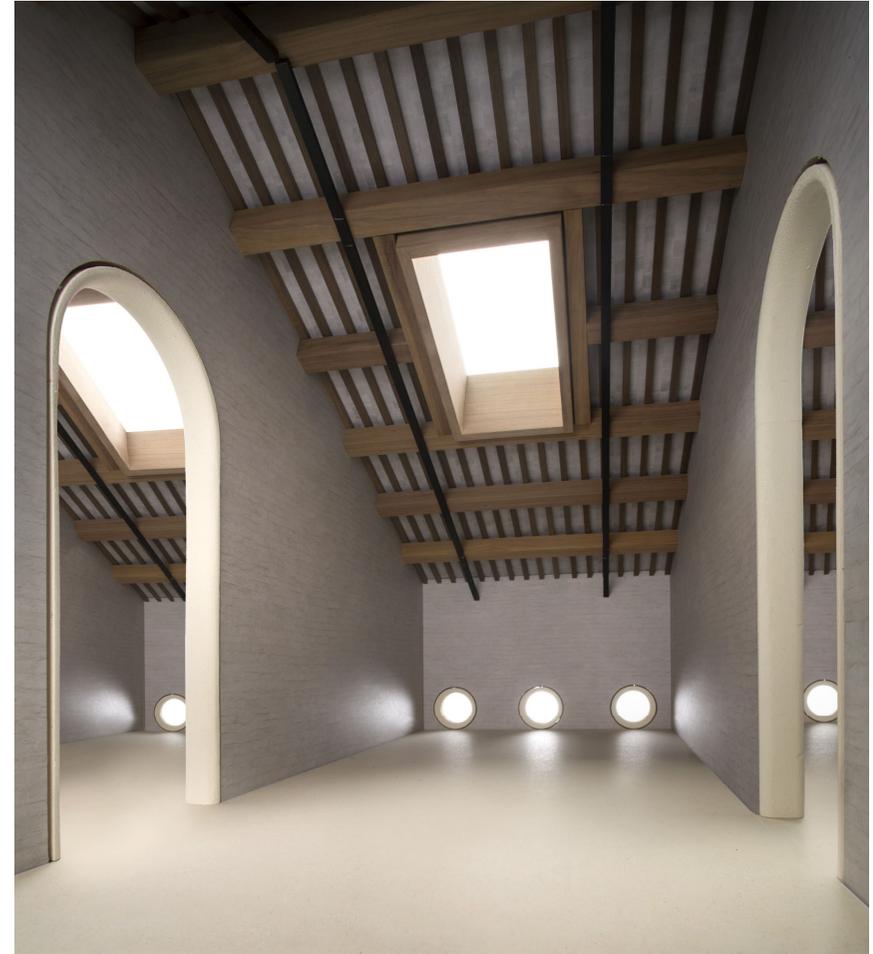
Procuratie Vecchie, Venezia, 2019
Nuovi spazi espositivi, terzo piano
(fonte: David Chipperfield Architects)

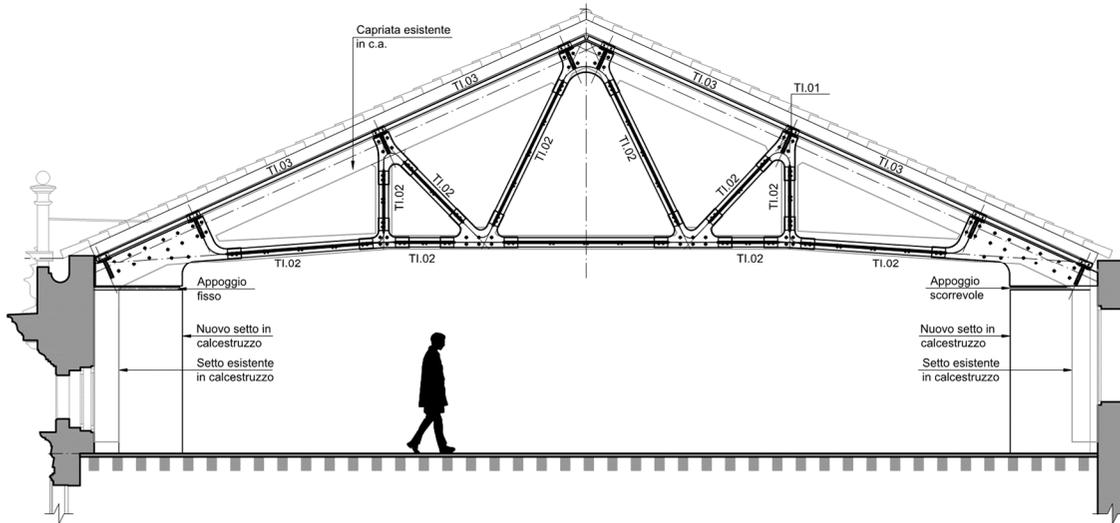
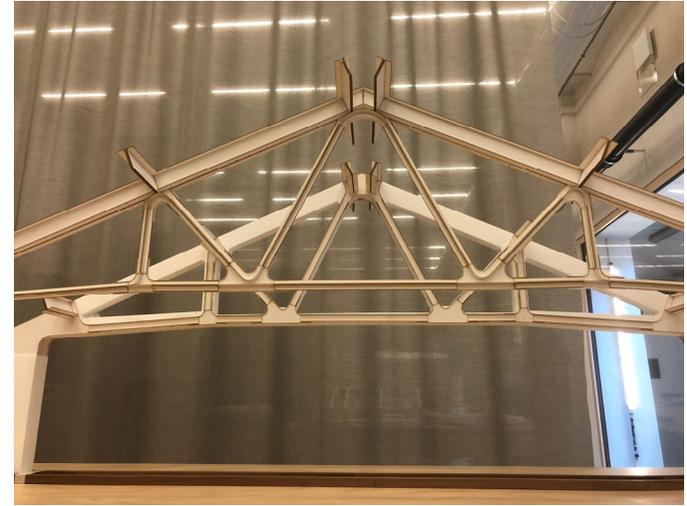
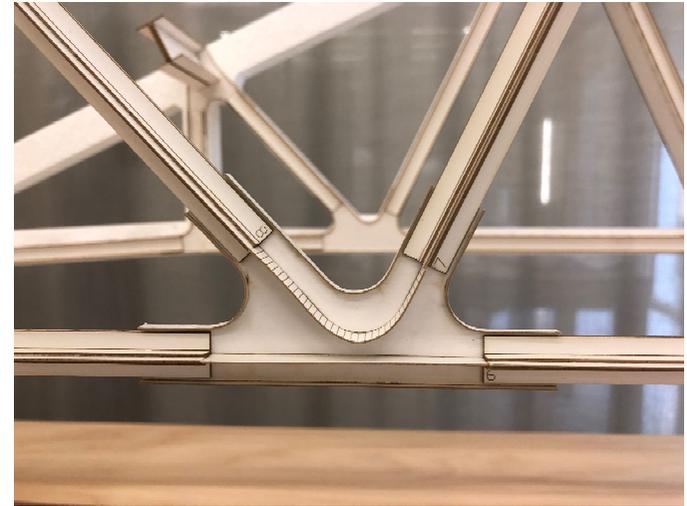
Sala conferenze:

1. Rimozione dei solai in latero-cemento e sostituzione con solai lignei
2. Rinforzo delle capriate esistenti (c.a.) con placature in acciaio
3. Rinforzo dei supporti esistenti con elementi in muratura

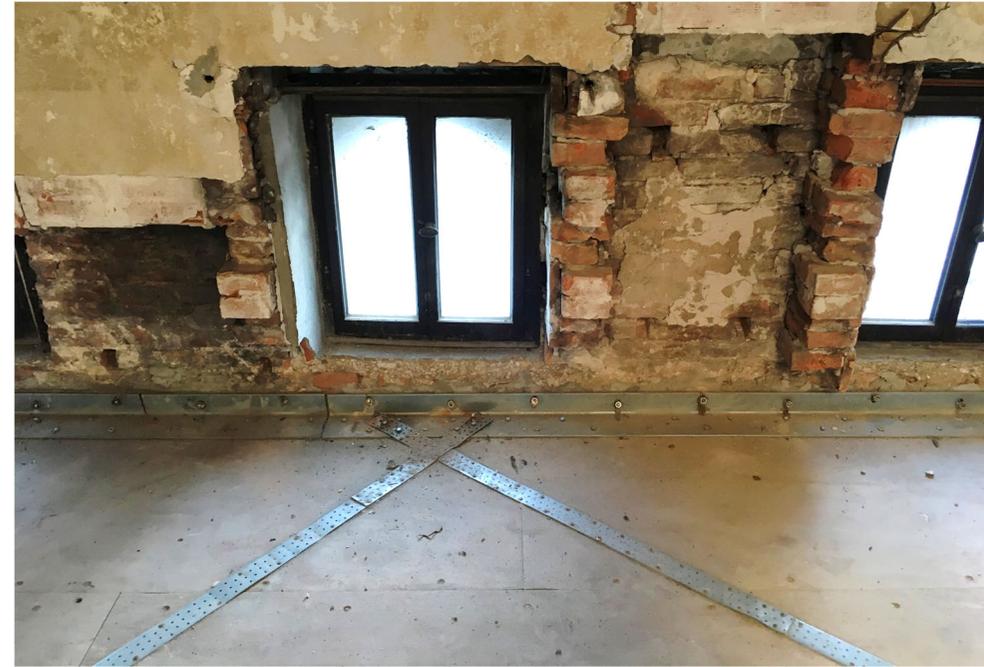
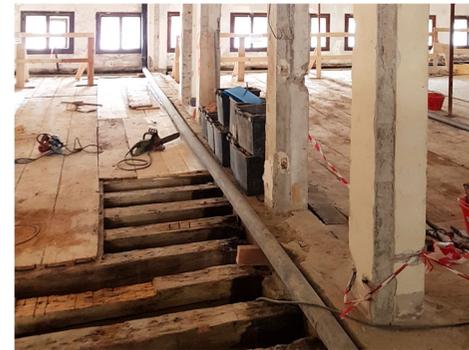
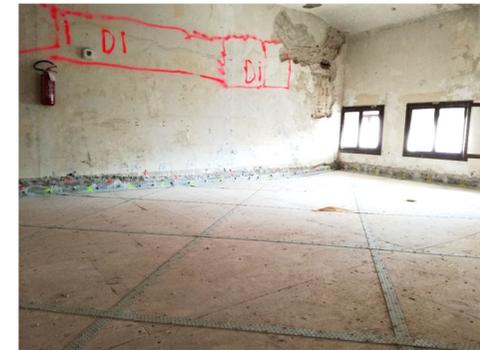
Interventi di rinforzo: solai

- Doppio tavolato con connessione alle pareti perimetrali
 - Procedura di intervento:
 - Verifica dello stato di ammaloramento delle travature lignee
 - Eventuale riparazione o sostituzione degli elementi ammalorati
 - Posa di nuovo doppio tavolato in pannelli in OSB/4 strutturale con viti mordenti
 - Solai del secondo e terzo piano: collegamento con le murature perimetrali mediante angolare metallico e tasselli chimici.
 - Benefici:
 - Aumento della capacità portante degli orizzontamenti
 - Aumento della rigidezza complessiva e del comfort
 - Miglioramento del comportamento sismico della struttura e della trasmissione dell'azione tagliante tra solaio e pareti
 - Miglioramento della stabilità delle pareti nel meccanismo di ribaltamento fuori piano

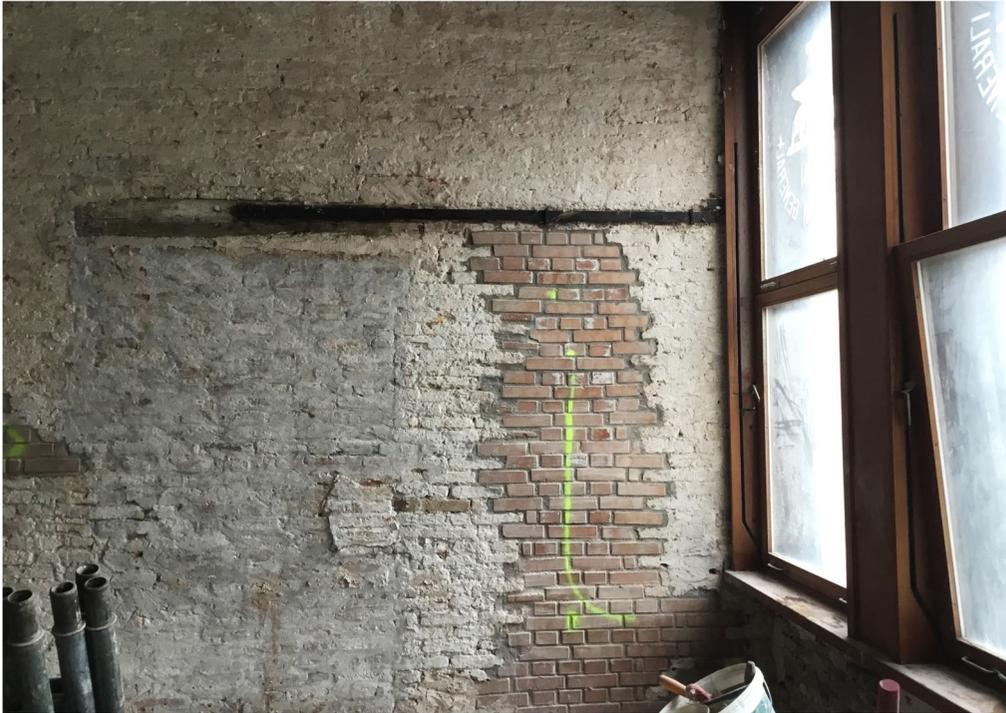
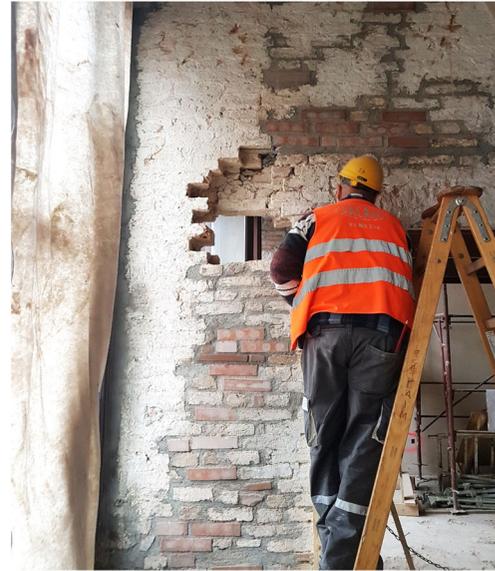
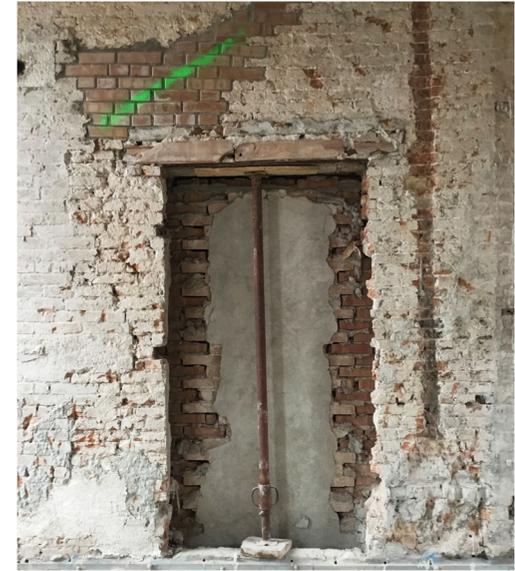
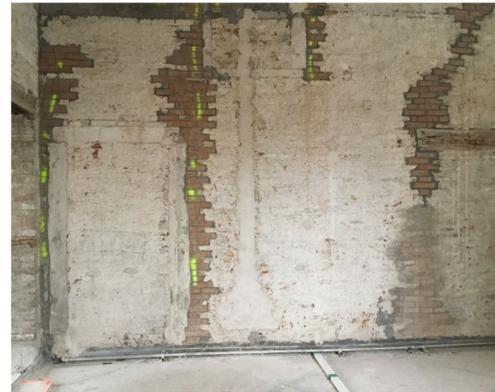
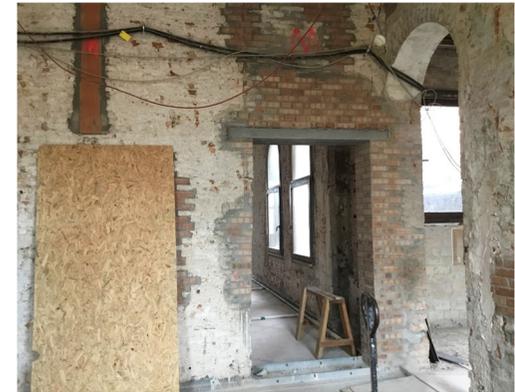
Interventi di rinforzo: murature esistenti

- «Scuci-cuci»

Demolizione e ricostruzione in corrispondenza di zone ammalorate, carichi concentrati, ammorsamenti non efficaci

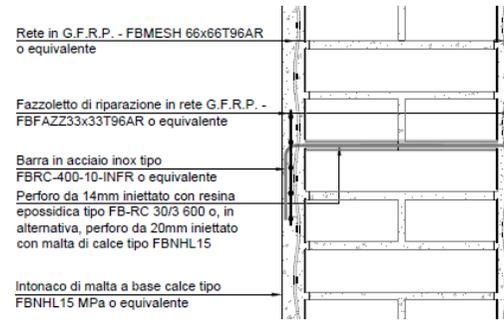
- Intonaco armato con connessioni trasversali

- Esecuzione su entrambi i lati, ove possibile
 - Malta a base di calce e rete in fibra di vetro
 - Spessore 30mm per lato
 - Connettori in acciaio inox $9/m^2$, passanti nel caso di intervento su entrambi i lati
 - Iniezione di resina epossidica o malta a base di calce

Intervento su 2 lati

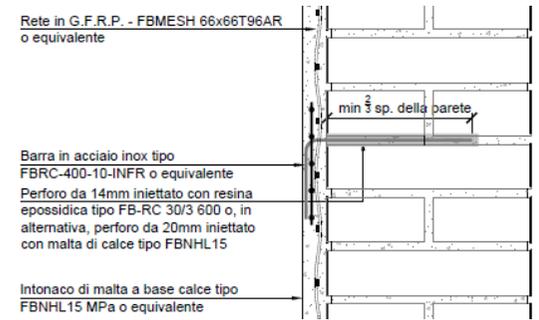
Intervento su 1 lato

Muratura esistente in mattoni pieni sp. 250/380mm

Barra in acciaio inox tipo FBRC-400-10-INFR o equivalente

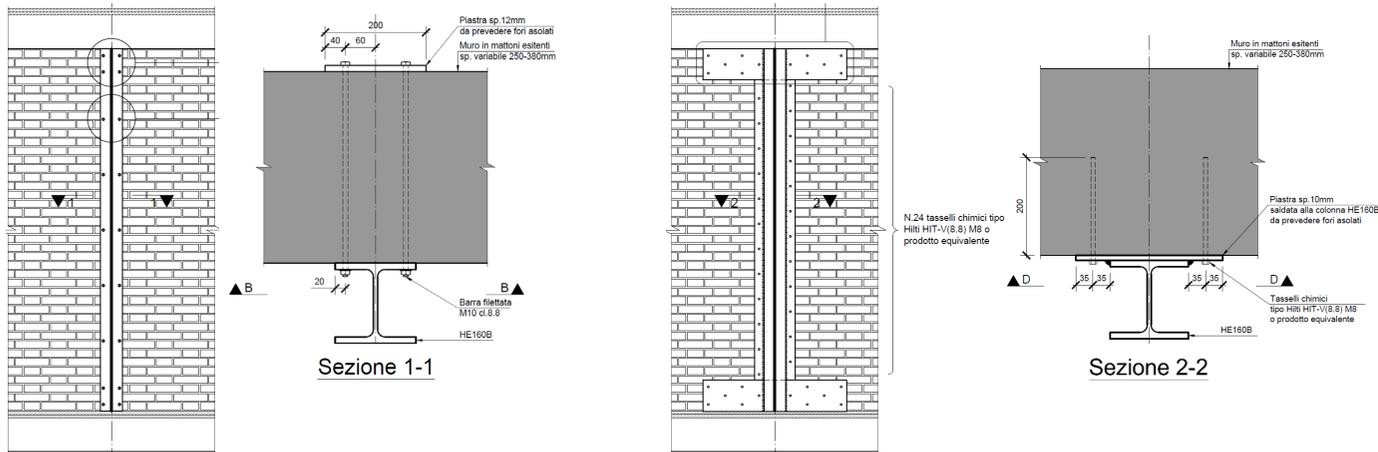
Altri interventi di rinforzo

- Steel post
 - Irrigidimento con funzione di ritegno nel fuori piano nel caso di pareti con eccessiva snellezza, in cui l'intonaco armato non è sufficiente
 - Profili metallici fissati alle pareti murarie con connessione a tutta altezza: barre filettate con piastra continua o tasselli chimici

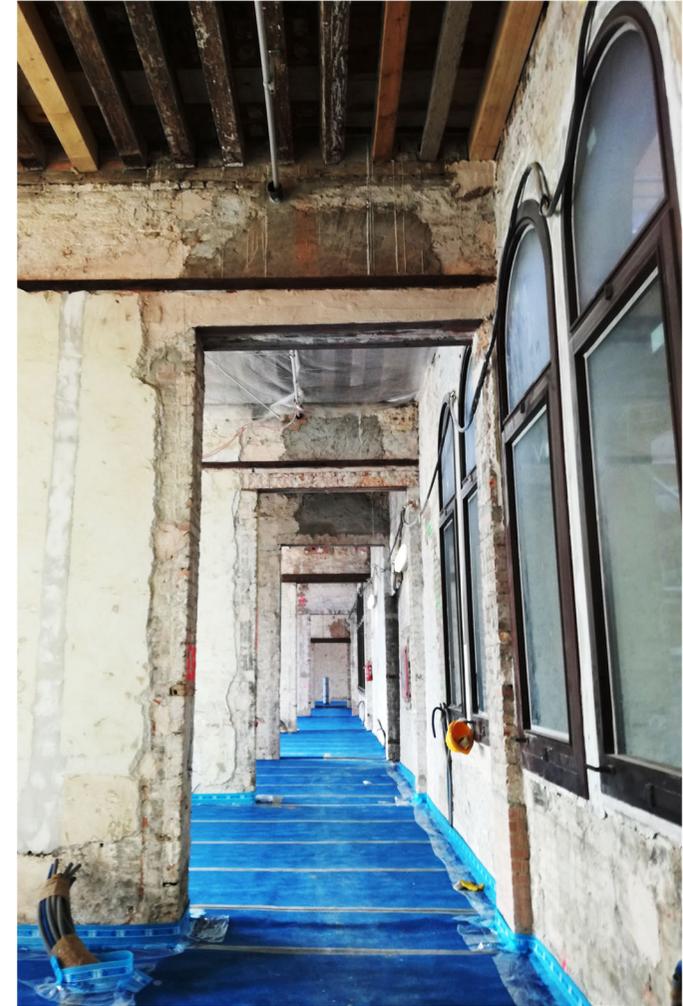
- Rifacimento o rinforzo degli architravi
- Riparazione delle travi lignee
- Consolidamento dei tiranti

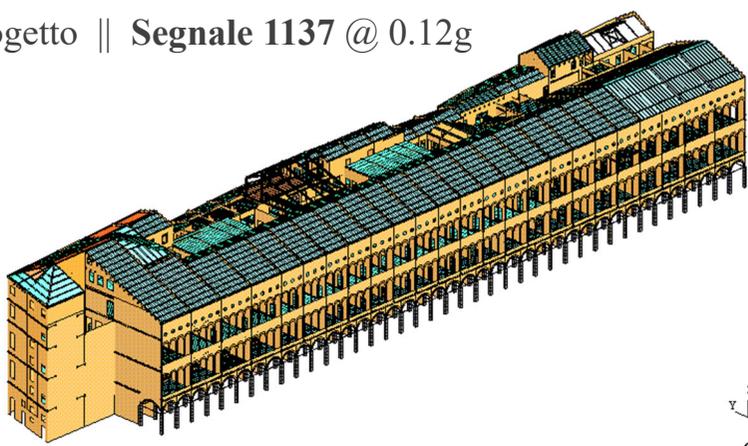
Comportamento sismico dell'edificio | Animazione

Progetto || Segnale 1137 @ 0.12g

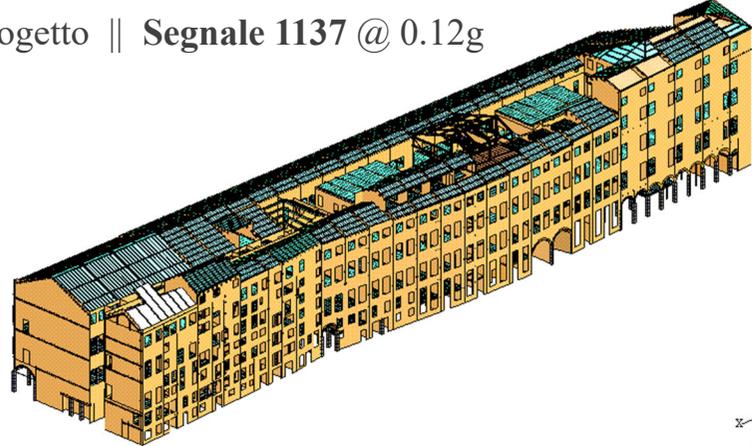
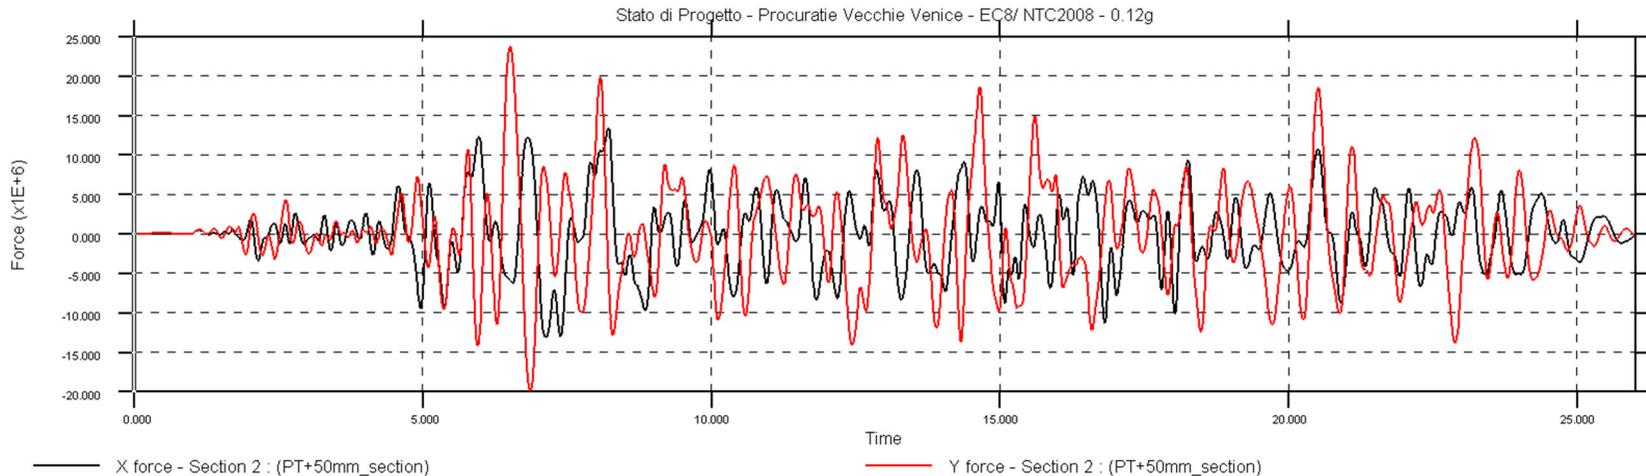
Progetto || Segnale 1137 @ 0.12g

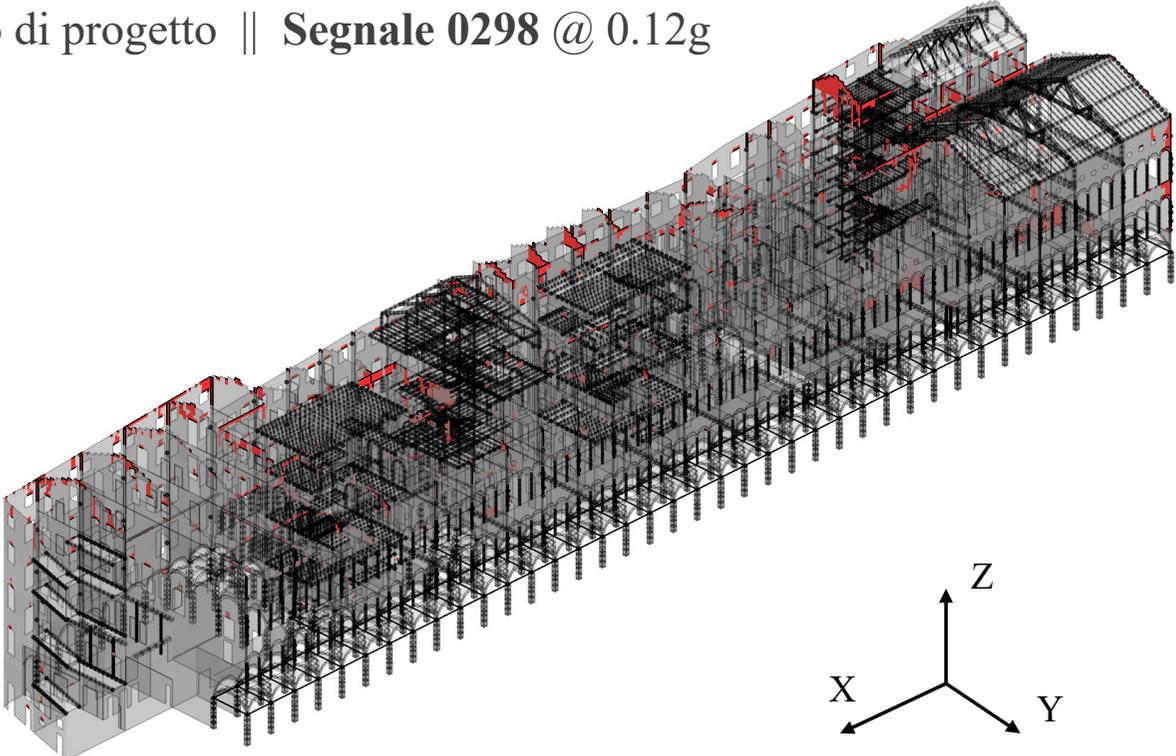
Porzioni collassate al termine dell'analisi

Stato di progetto || Segnale 0298 @ 0.12g

Porzioni collassate

*Non si osservano collassi estesi.
Murature collassate $\approx 1.8\%$
(8.4% nello stato di fatto)*
